Zwei Umweltereignisse treffen aufeinander Hochwasser und Starkregen in Bad Breisig am 24.06.2016

Abwasserwerk Bad Breisig Hochwasserschieberanordnung

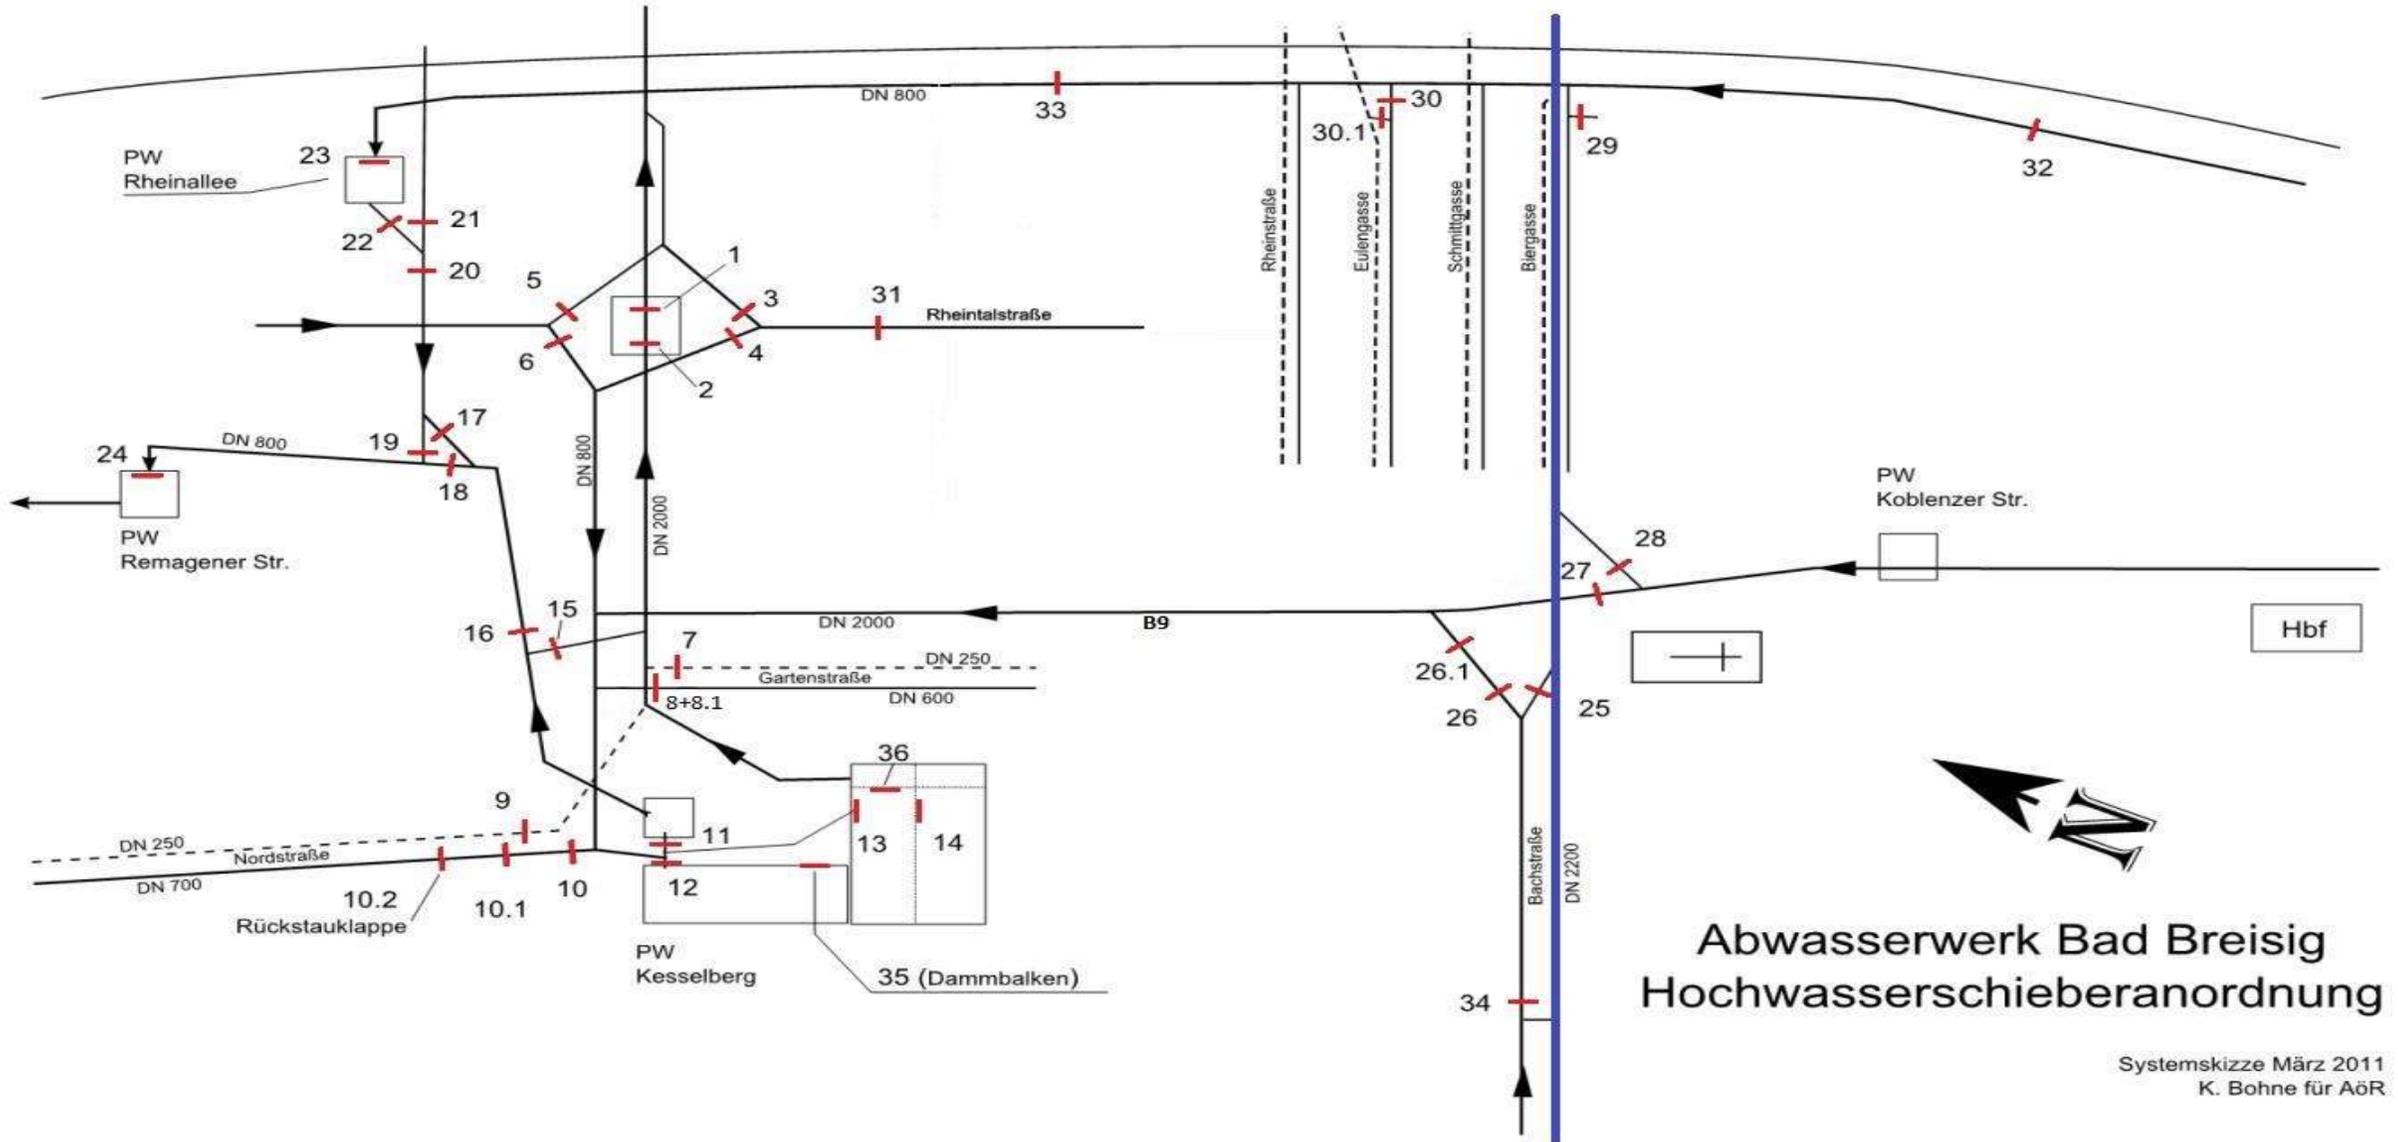
Bis auf die Rheinschiene wird das gesamte Abwasser aus Bad Breisig über die Pumpstation Kesselberg abgeleitet. Hier sind 4 trocken aufgestellte Pumpen mit einer Förderleistung von je 100 l/s installiert.

Diese pumpen das Abwasser zur Pumpstation Remagener Straße, wo es zusammen mit dem Abwasser der Pumpstation Rheinallee, diese entwässert die Rheinschiene, zur Kläranlage Sinzig gefördert wird. Im PW Rheinallee sind zwei Tauchpumpen mit einer Leistung von je ca. 180 l/s installiert. Im PW Remagener Straße sind 3 trocken aufgestellte Pumpen mit ca. 180 l/s Förderleistung installiert. Beim gleichzeitigen Betrieb zweier Pumpen kommen wir auf eine Förderleistung von ca. 310 l/s. Das bedeutet, dass bei einem gleichzeitigen Betrieb der Pumpstationen Kesselberg und Rheinallee das PW fasst ausgelastet ist. Zudem verfügt das PW Remagener Straße über keinen Notabschlag.

Beim Regenfall wird das Abwasser auf dem PW Kesselberg durch einen Abschlag in das Schneckenpumpwerk entlastet, und durch dieses in ein RÜB gefördert. Förderleistung der Schnecken 1x 900 l/s und 3x 1300 l/s.

Der Überlauf dieses RÜB entlastet direkt in den Vorfluter Rhein. Um bei einem Hochwasser einen Rückstau zu verhindern sind in den Ablaufkanal DN 2000 Hochwasserschieber verbaut. Diese werden bei einem Rheinpegel 5,00 m geschlossen. Um bei einem Abschlag aus dem RÜB Kesselberg das Wasser wegzubekommen, sind zwei trocken aufgestellte Pumpen mit einer Förderleistung von zusammen 840 l/s installiert, die das Wasser über die Schieber in den Rhein pumpen.

Also ist klar, dass beim Betrieb einer großen Schnecke (1300 l/s), es nur eine Frage der Zeit ist, wann der Ablaufkanal (DN 2000) geflutet ist.

Dazu nochmal die schematische Darstellung der Kanäle, Pumpstationen und Schieber.

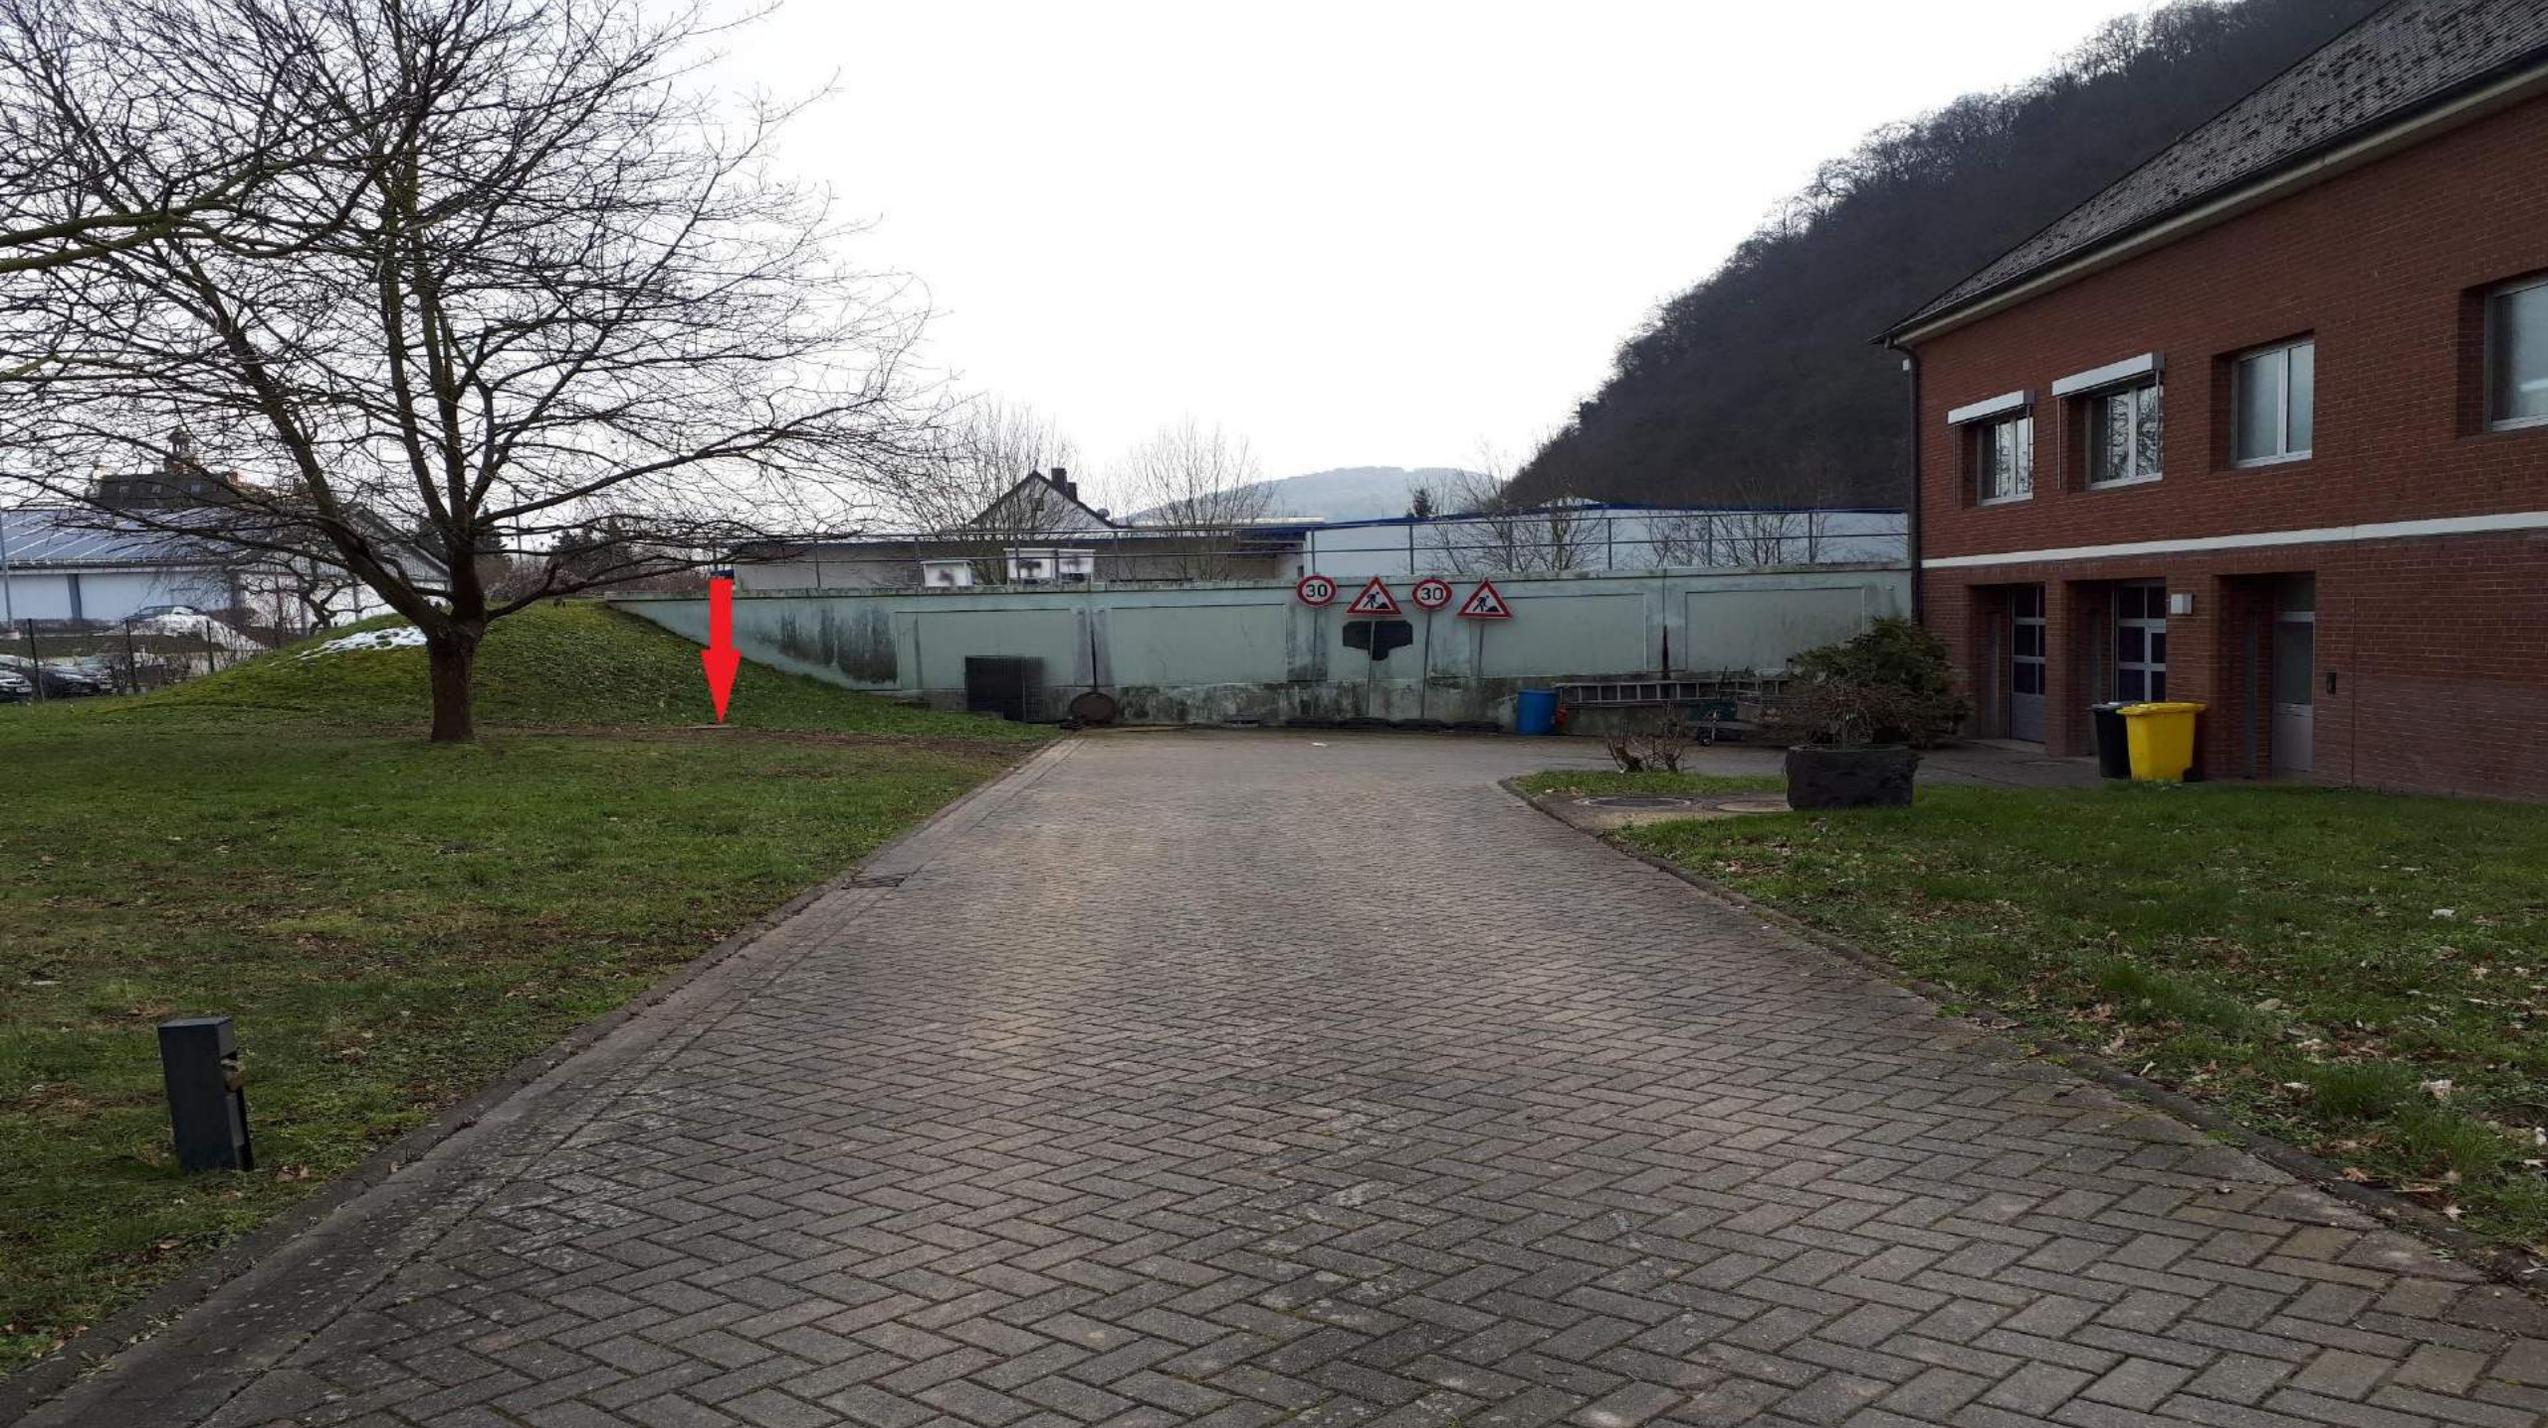
Zu unserem Schaden ist dieser Punkt genau direkt am Überlauf des RÜB auf dem Betriebsgelände der Pumpstation Kesselberg.

Wie auf dem Foto zu sehen bildet das Gelände eine Mulde. Durch das am markierten Schacht austretende Wasser läuft diese Mulde folglich voll. Nur schlecht, dass auch in dieser Mulde unser Betriebsgebäude steht, wo im unteren Bereich Garage, Werkstatt und Lagerräume sind.

Und so kam es, dass 3500 l/s auf diese Schachtabdeckung gedrückt haben. Durch diesen Druck ist die Schachtabdeckung von dem Schacht abgedrückt worden und die komplette Wassermenge hat sich in die Mulde ergossen.

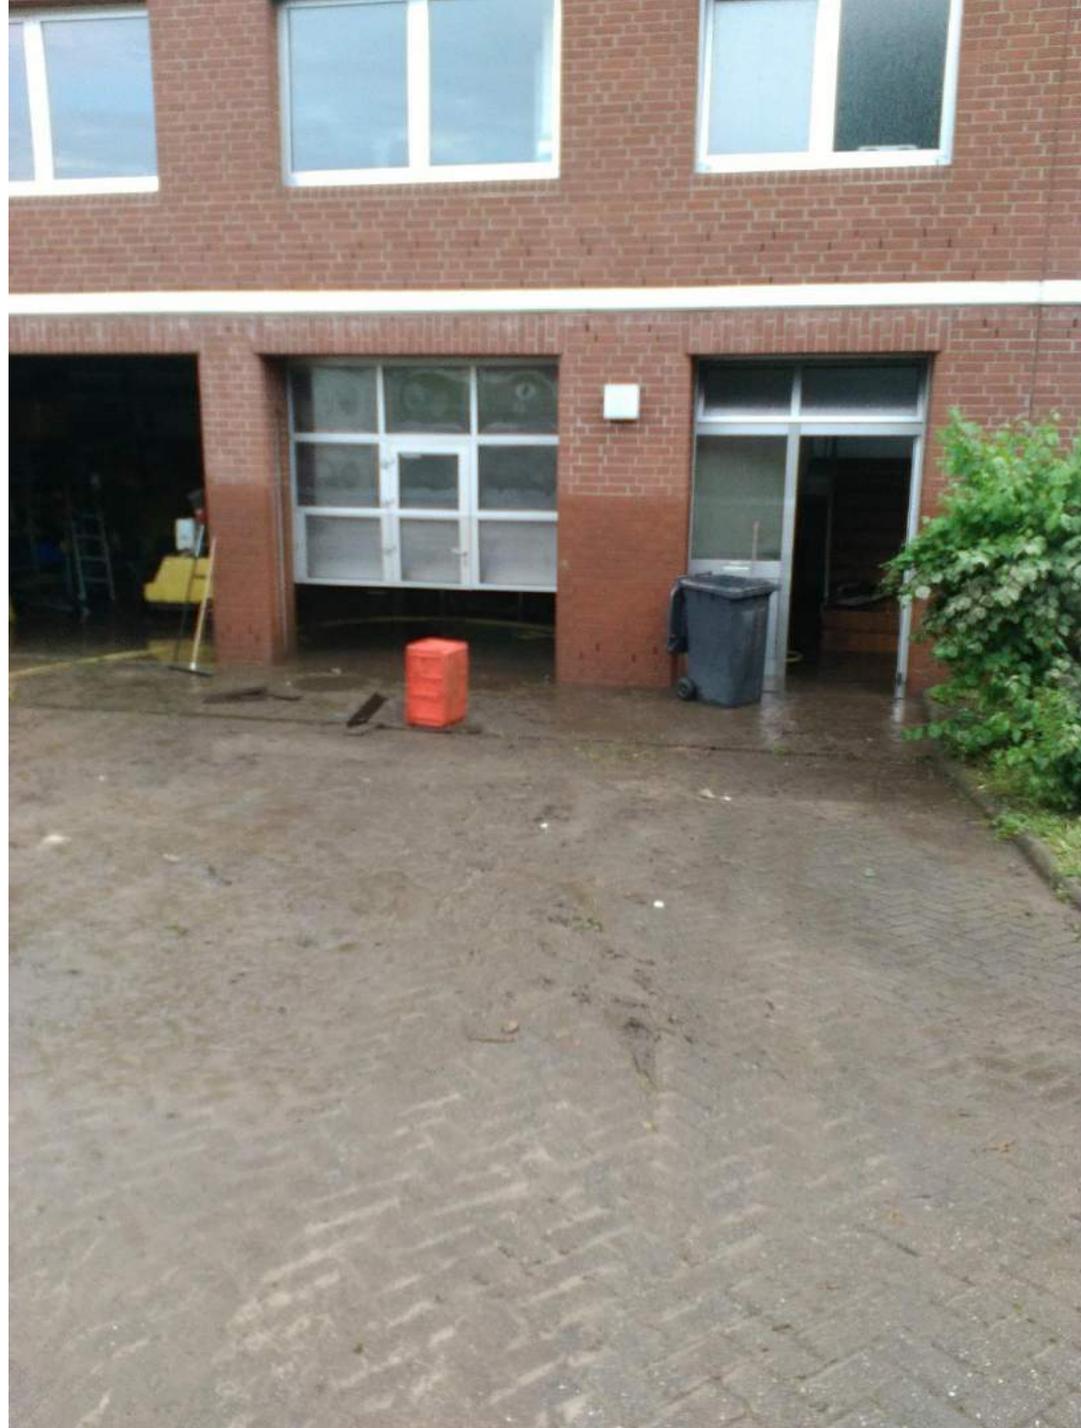
Hier ein Bild danach.

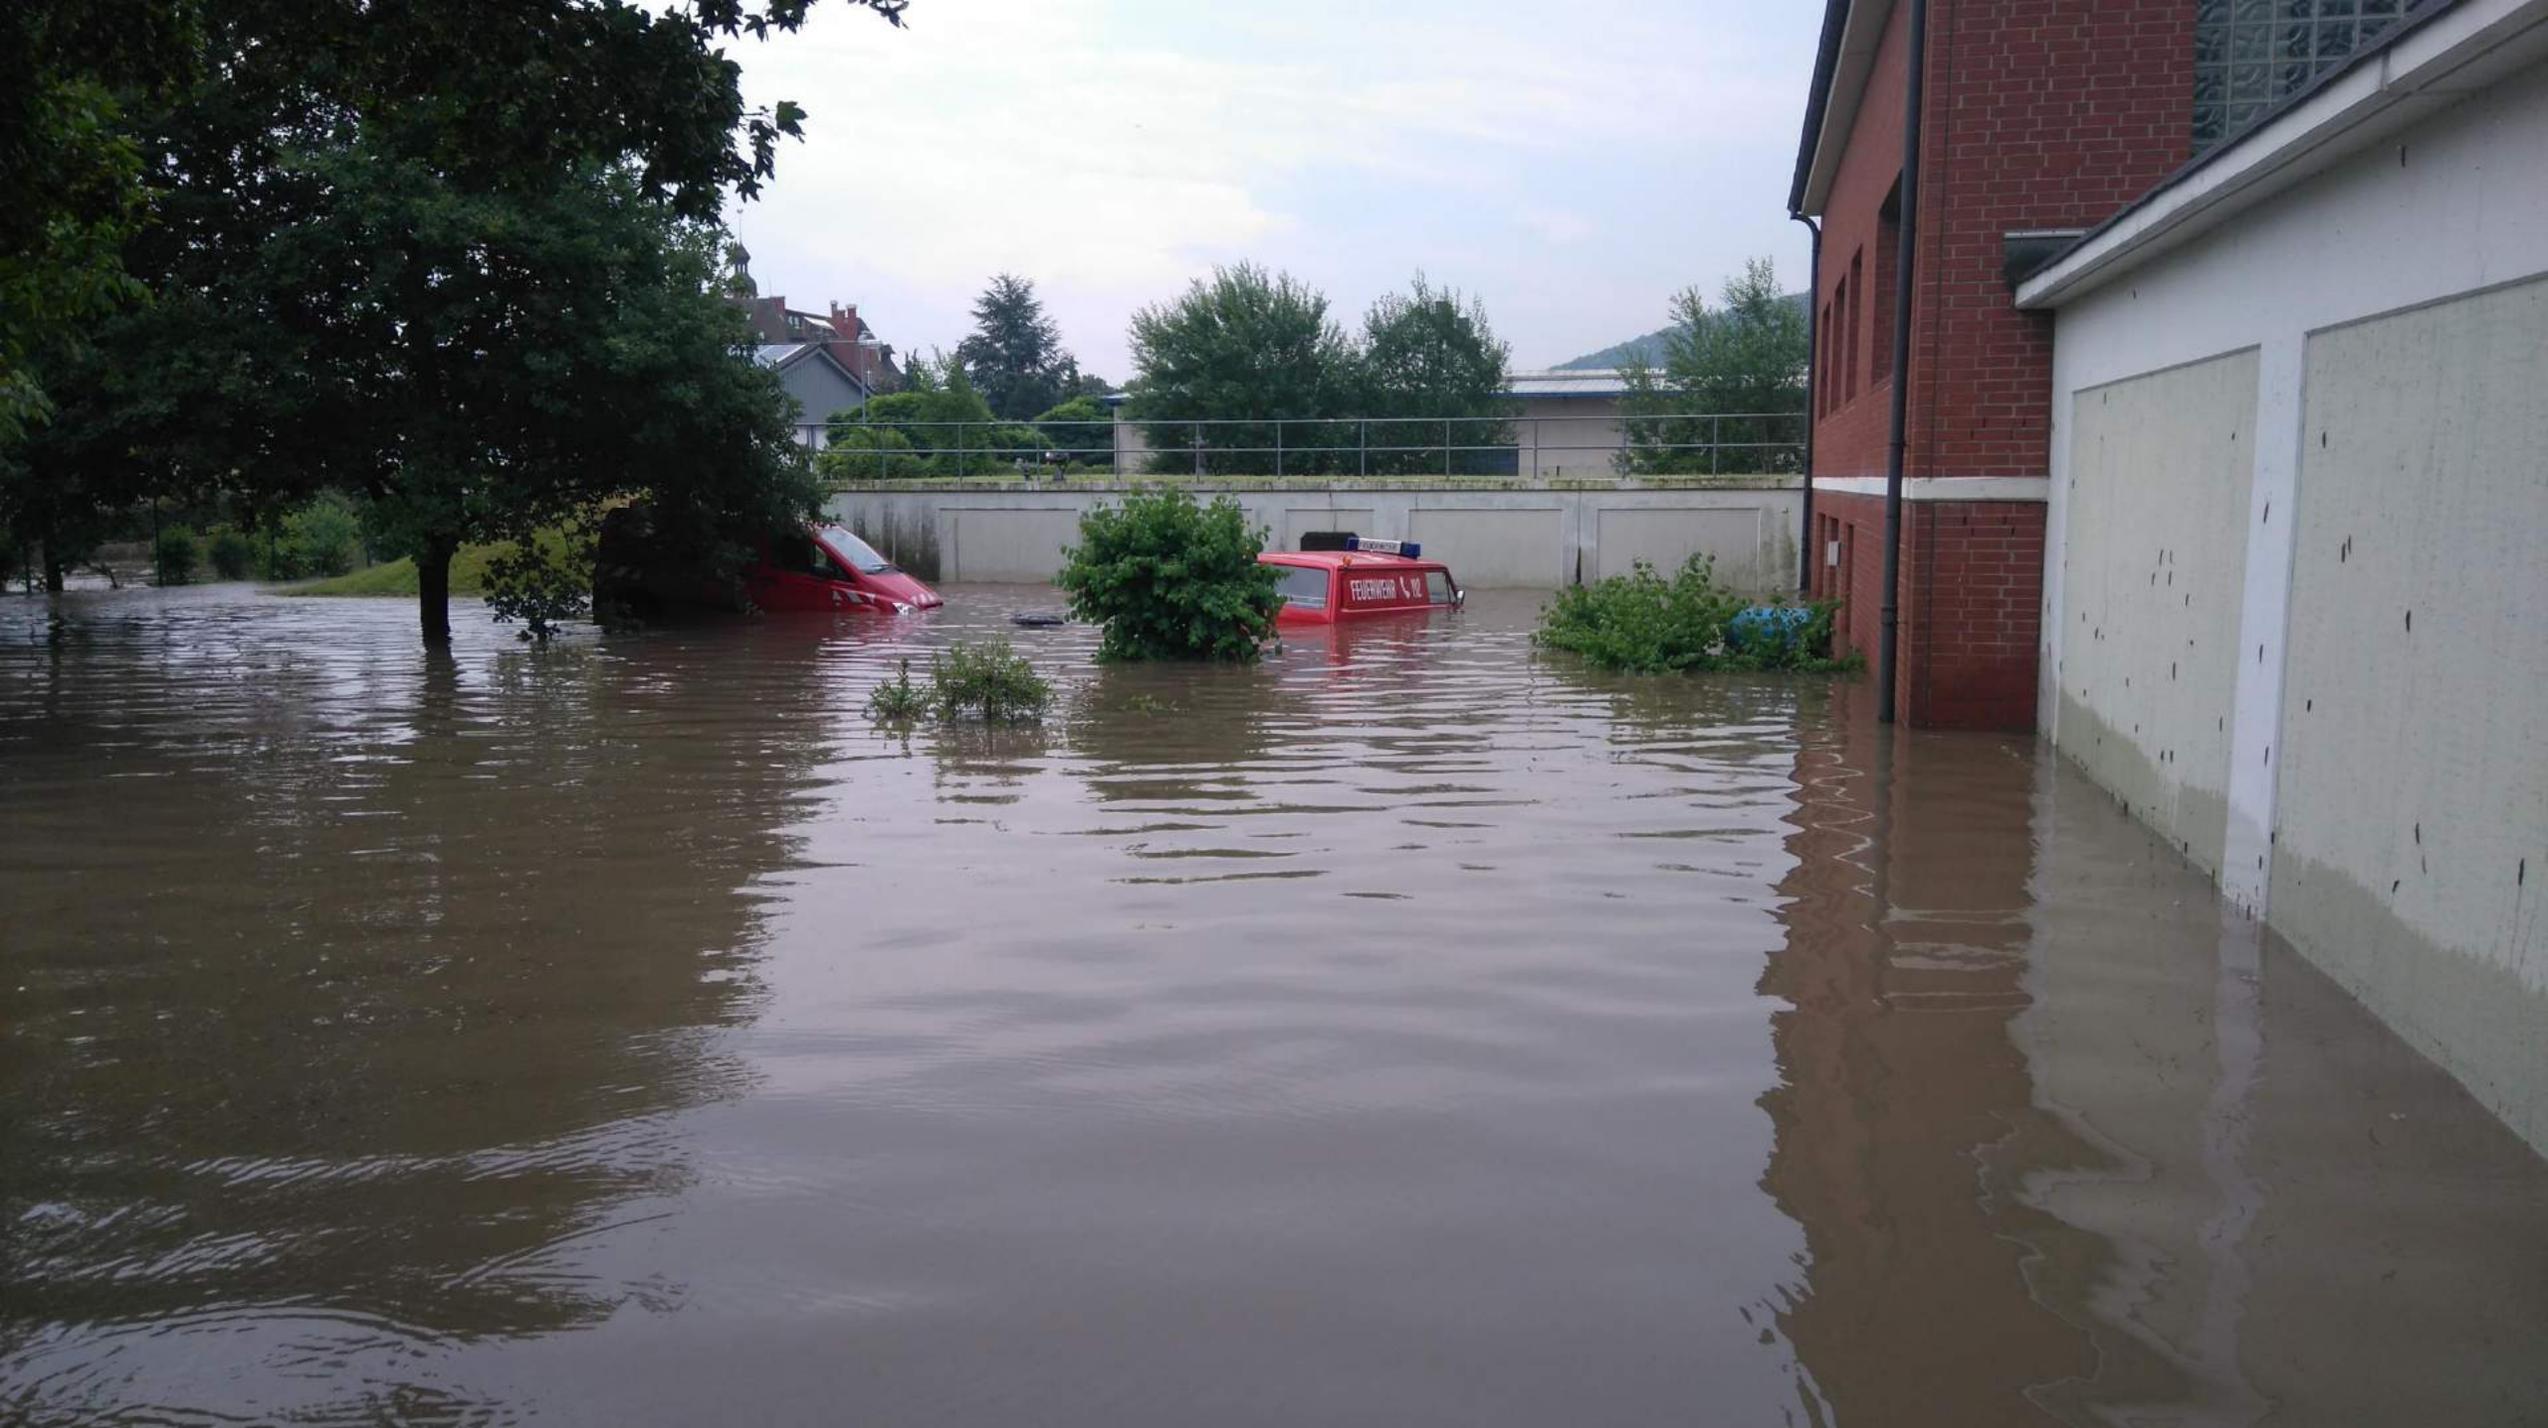
Durch das eindringende Wasser gab es einen Kurzschluss in der Elektrik, so dass das Einfahrtstor zum Gelände ohne Strom war. Der eintreffende Bereitschaftsdienst (15 Minuten Anfahrt) hatte erste einmal die Problematik das Tor über die Notentriegelung zu öffnen um die Zufahrt freizugeben.
Mein erstes Bild beim Eintreffen:

Nein, die Feuerwehr hat nicht versucht mit ihrem Fahrzeug die Schachtabdeckung abzudichten.

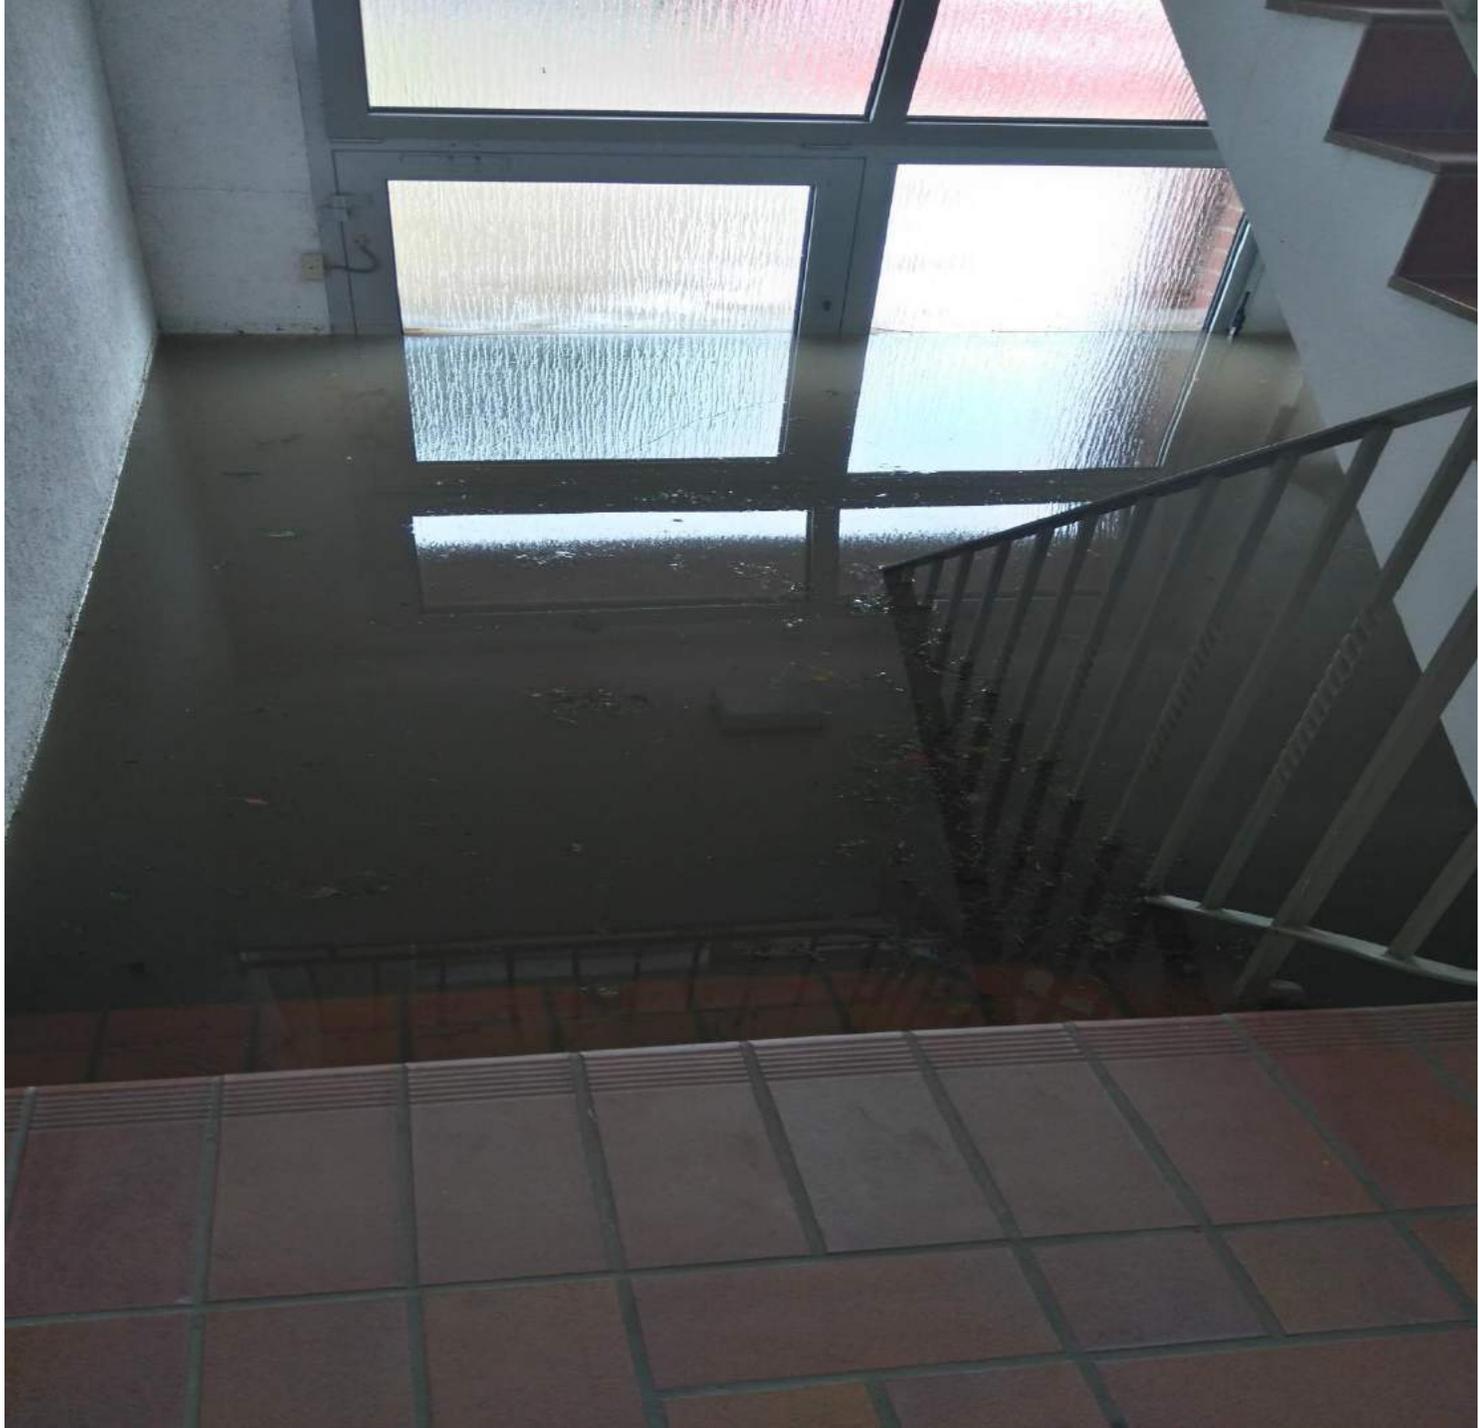
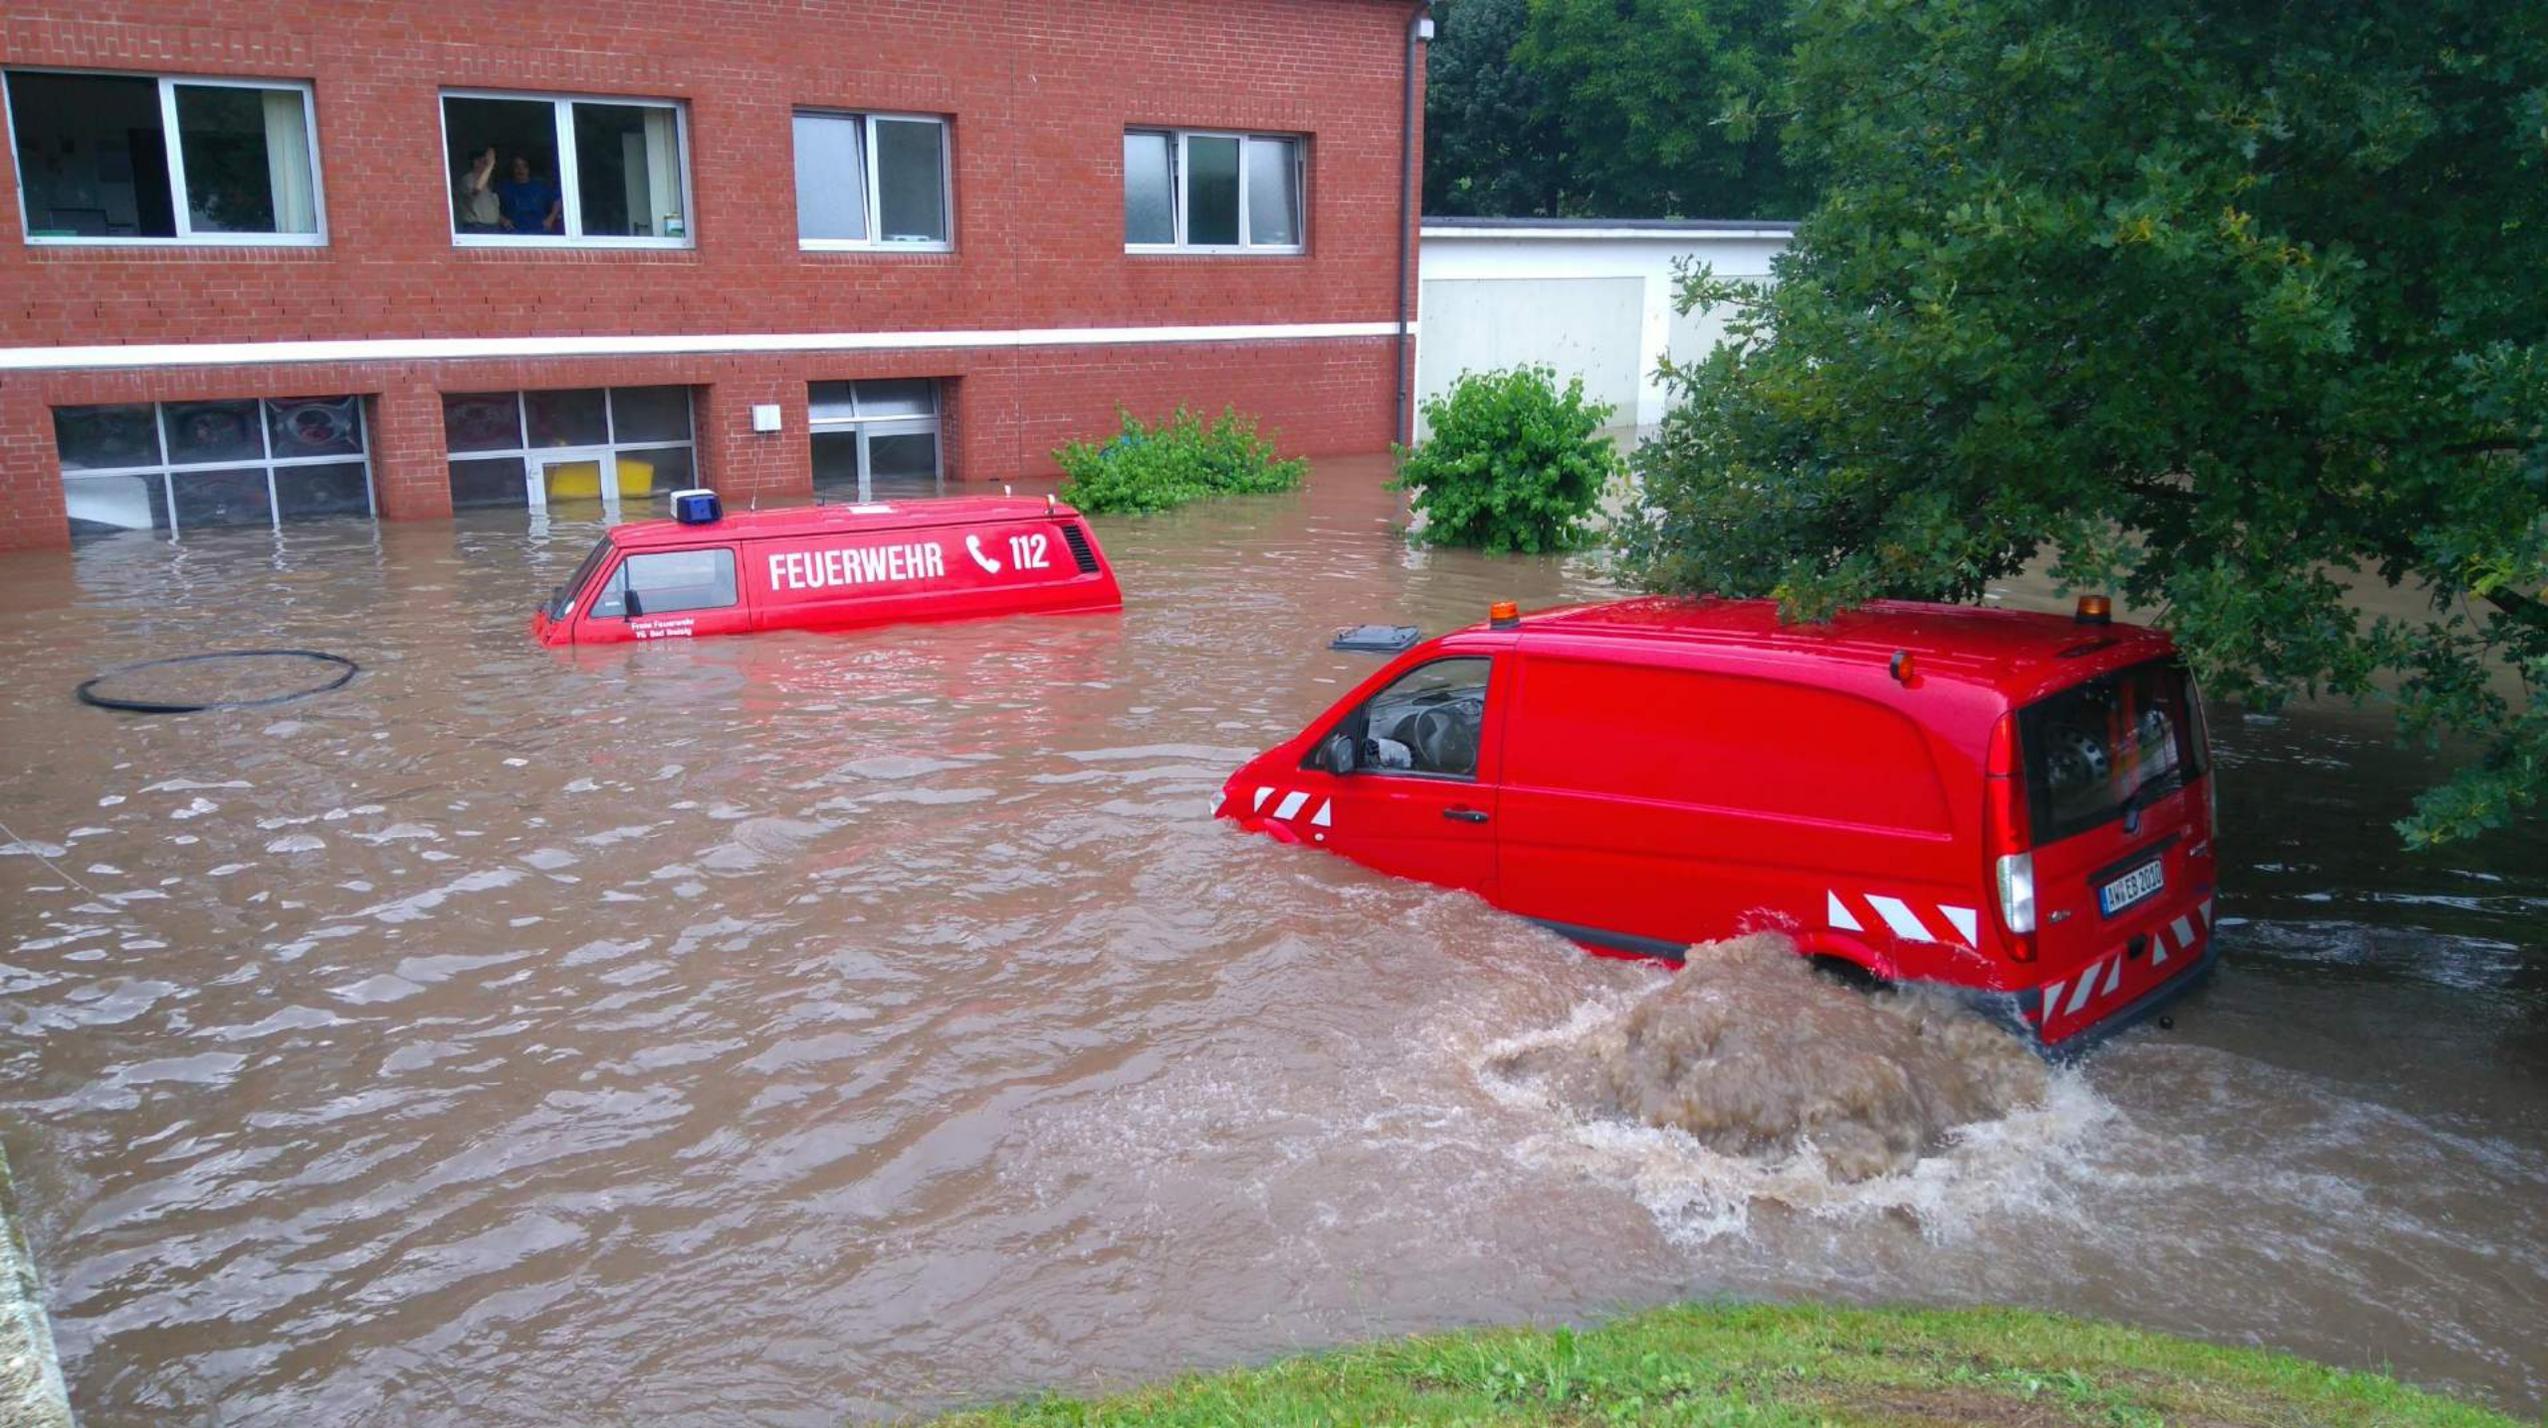
Ein Blick vom RÜB.

Gut zu erkennen, wie das Wasser aus dem Schacht rausdrückt.
