Zwei Umweltereignisse treffen aufeinander Hochwasser und Starkregen in Bad Breisig am 24.06.2016

Abwasserwerk Bad Breisig Hochwasserschieberanordnung

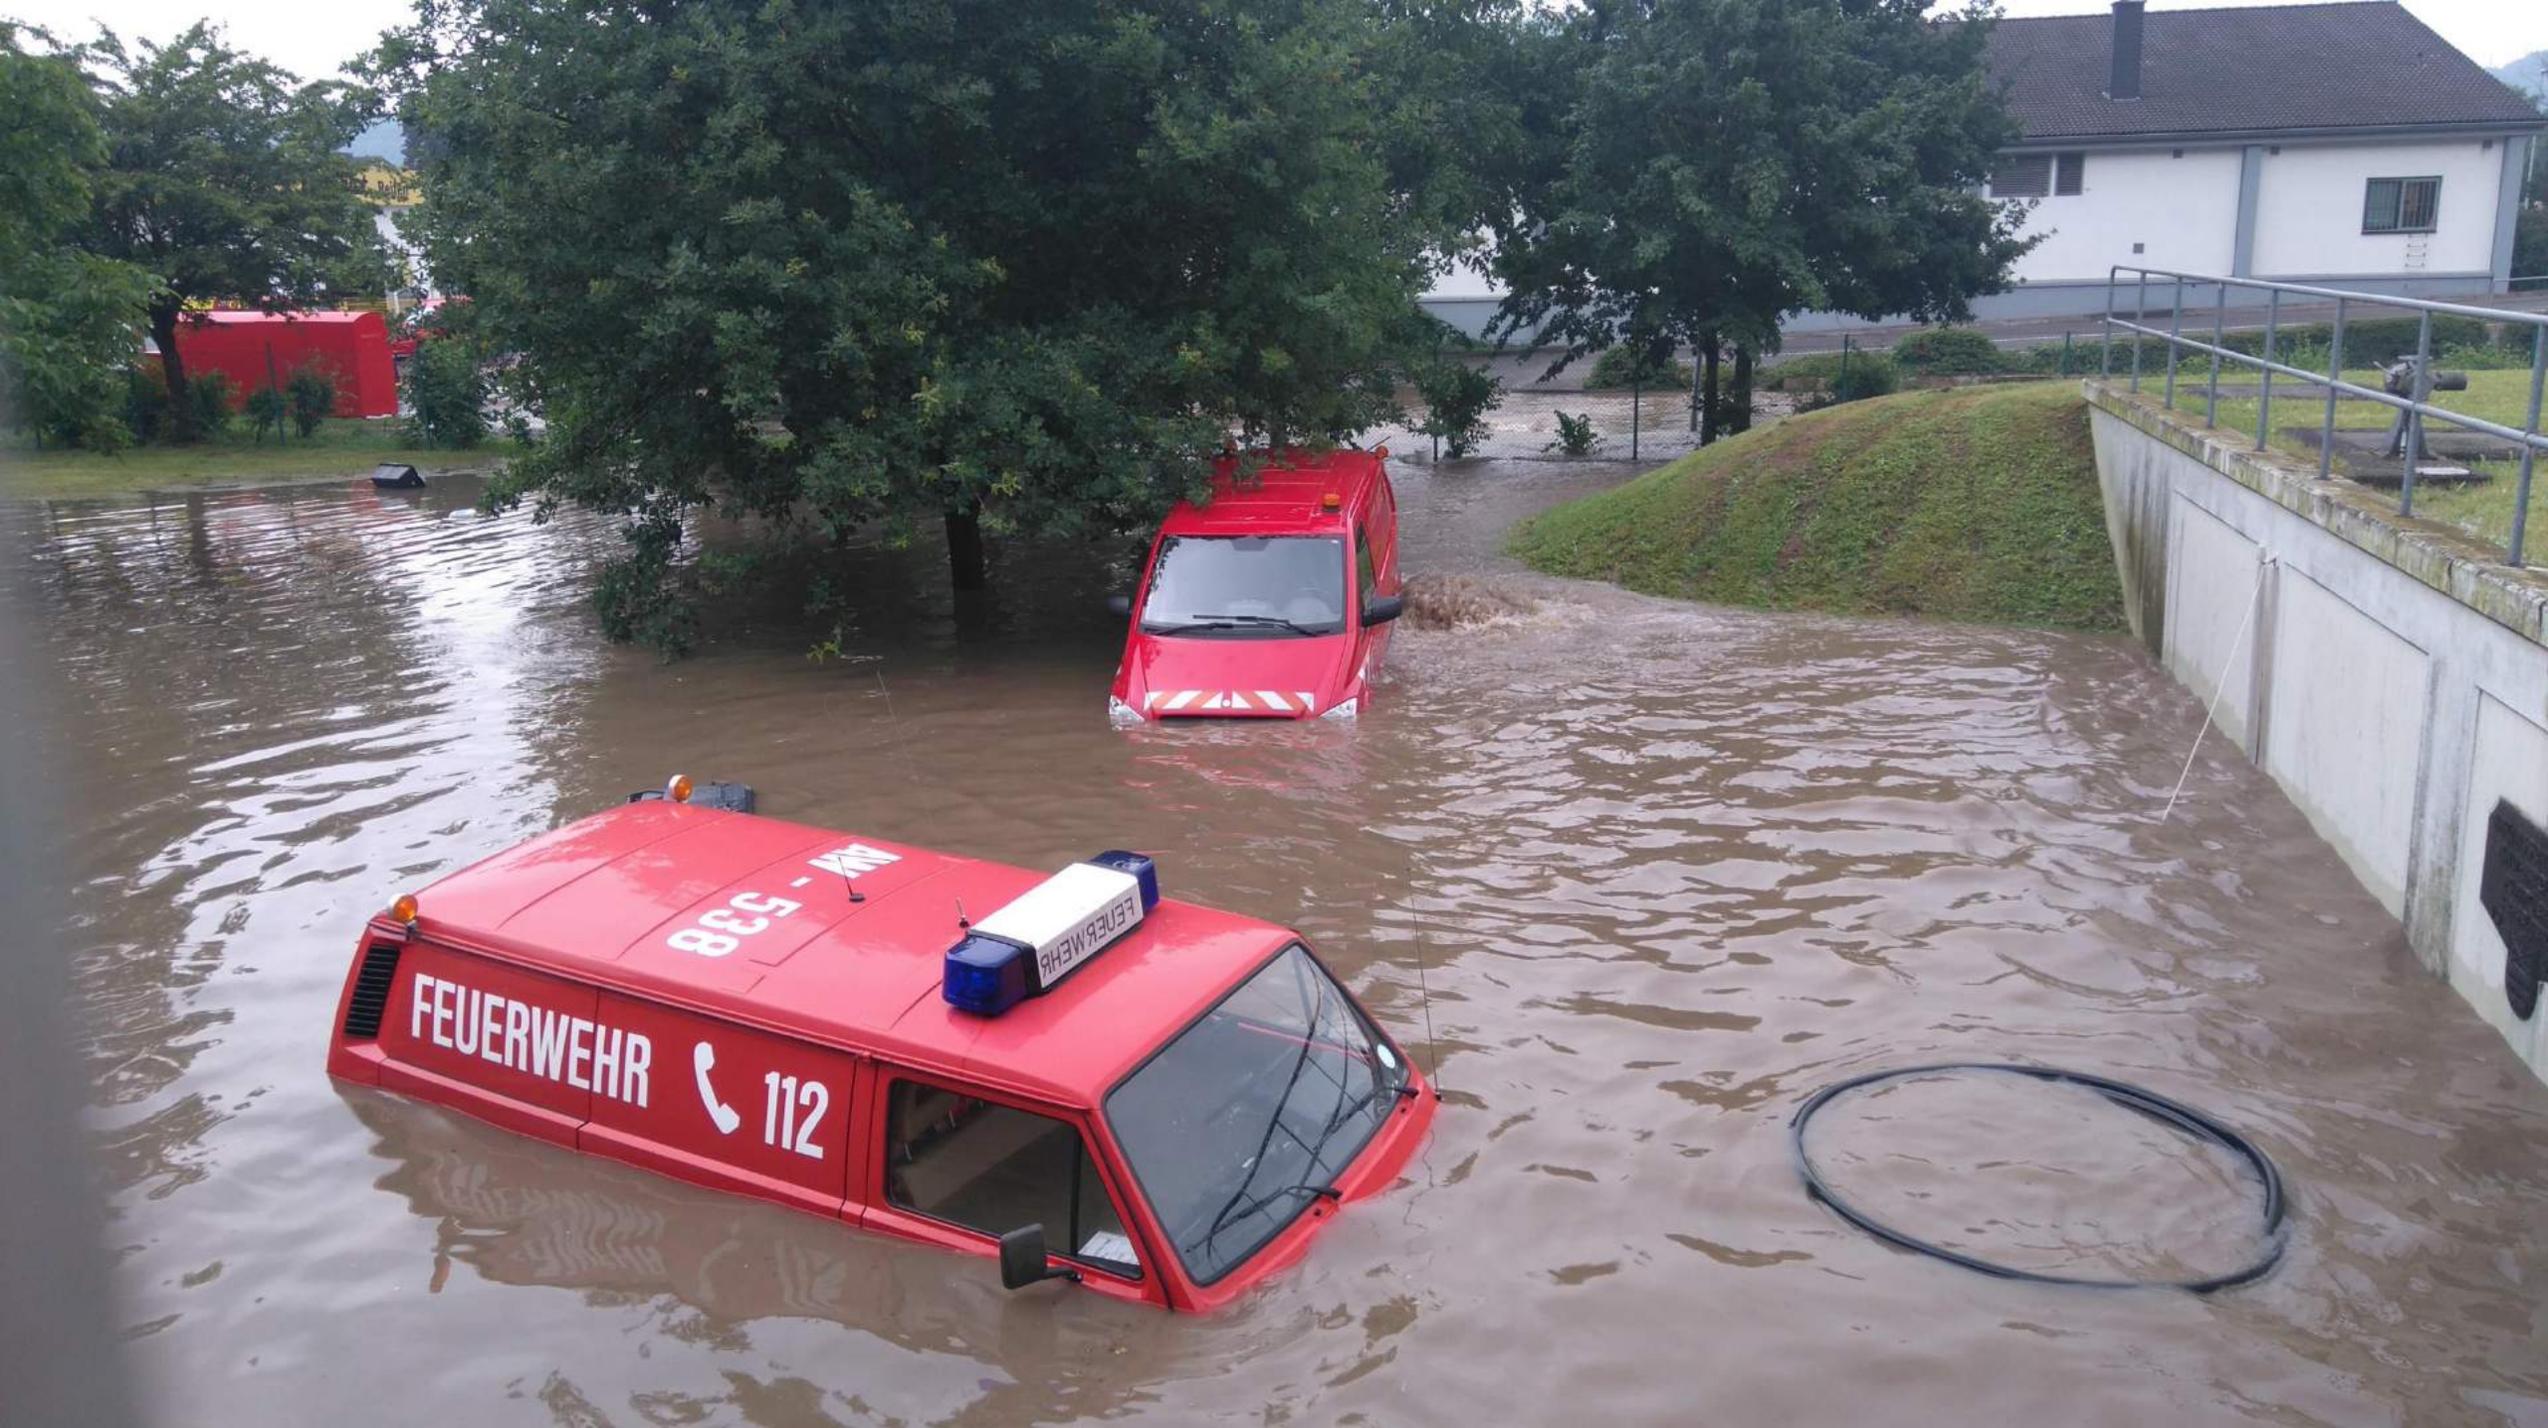
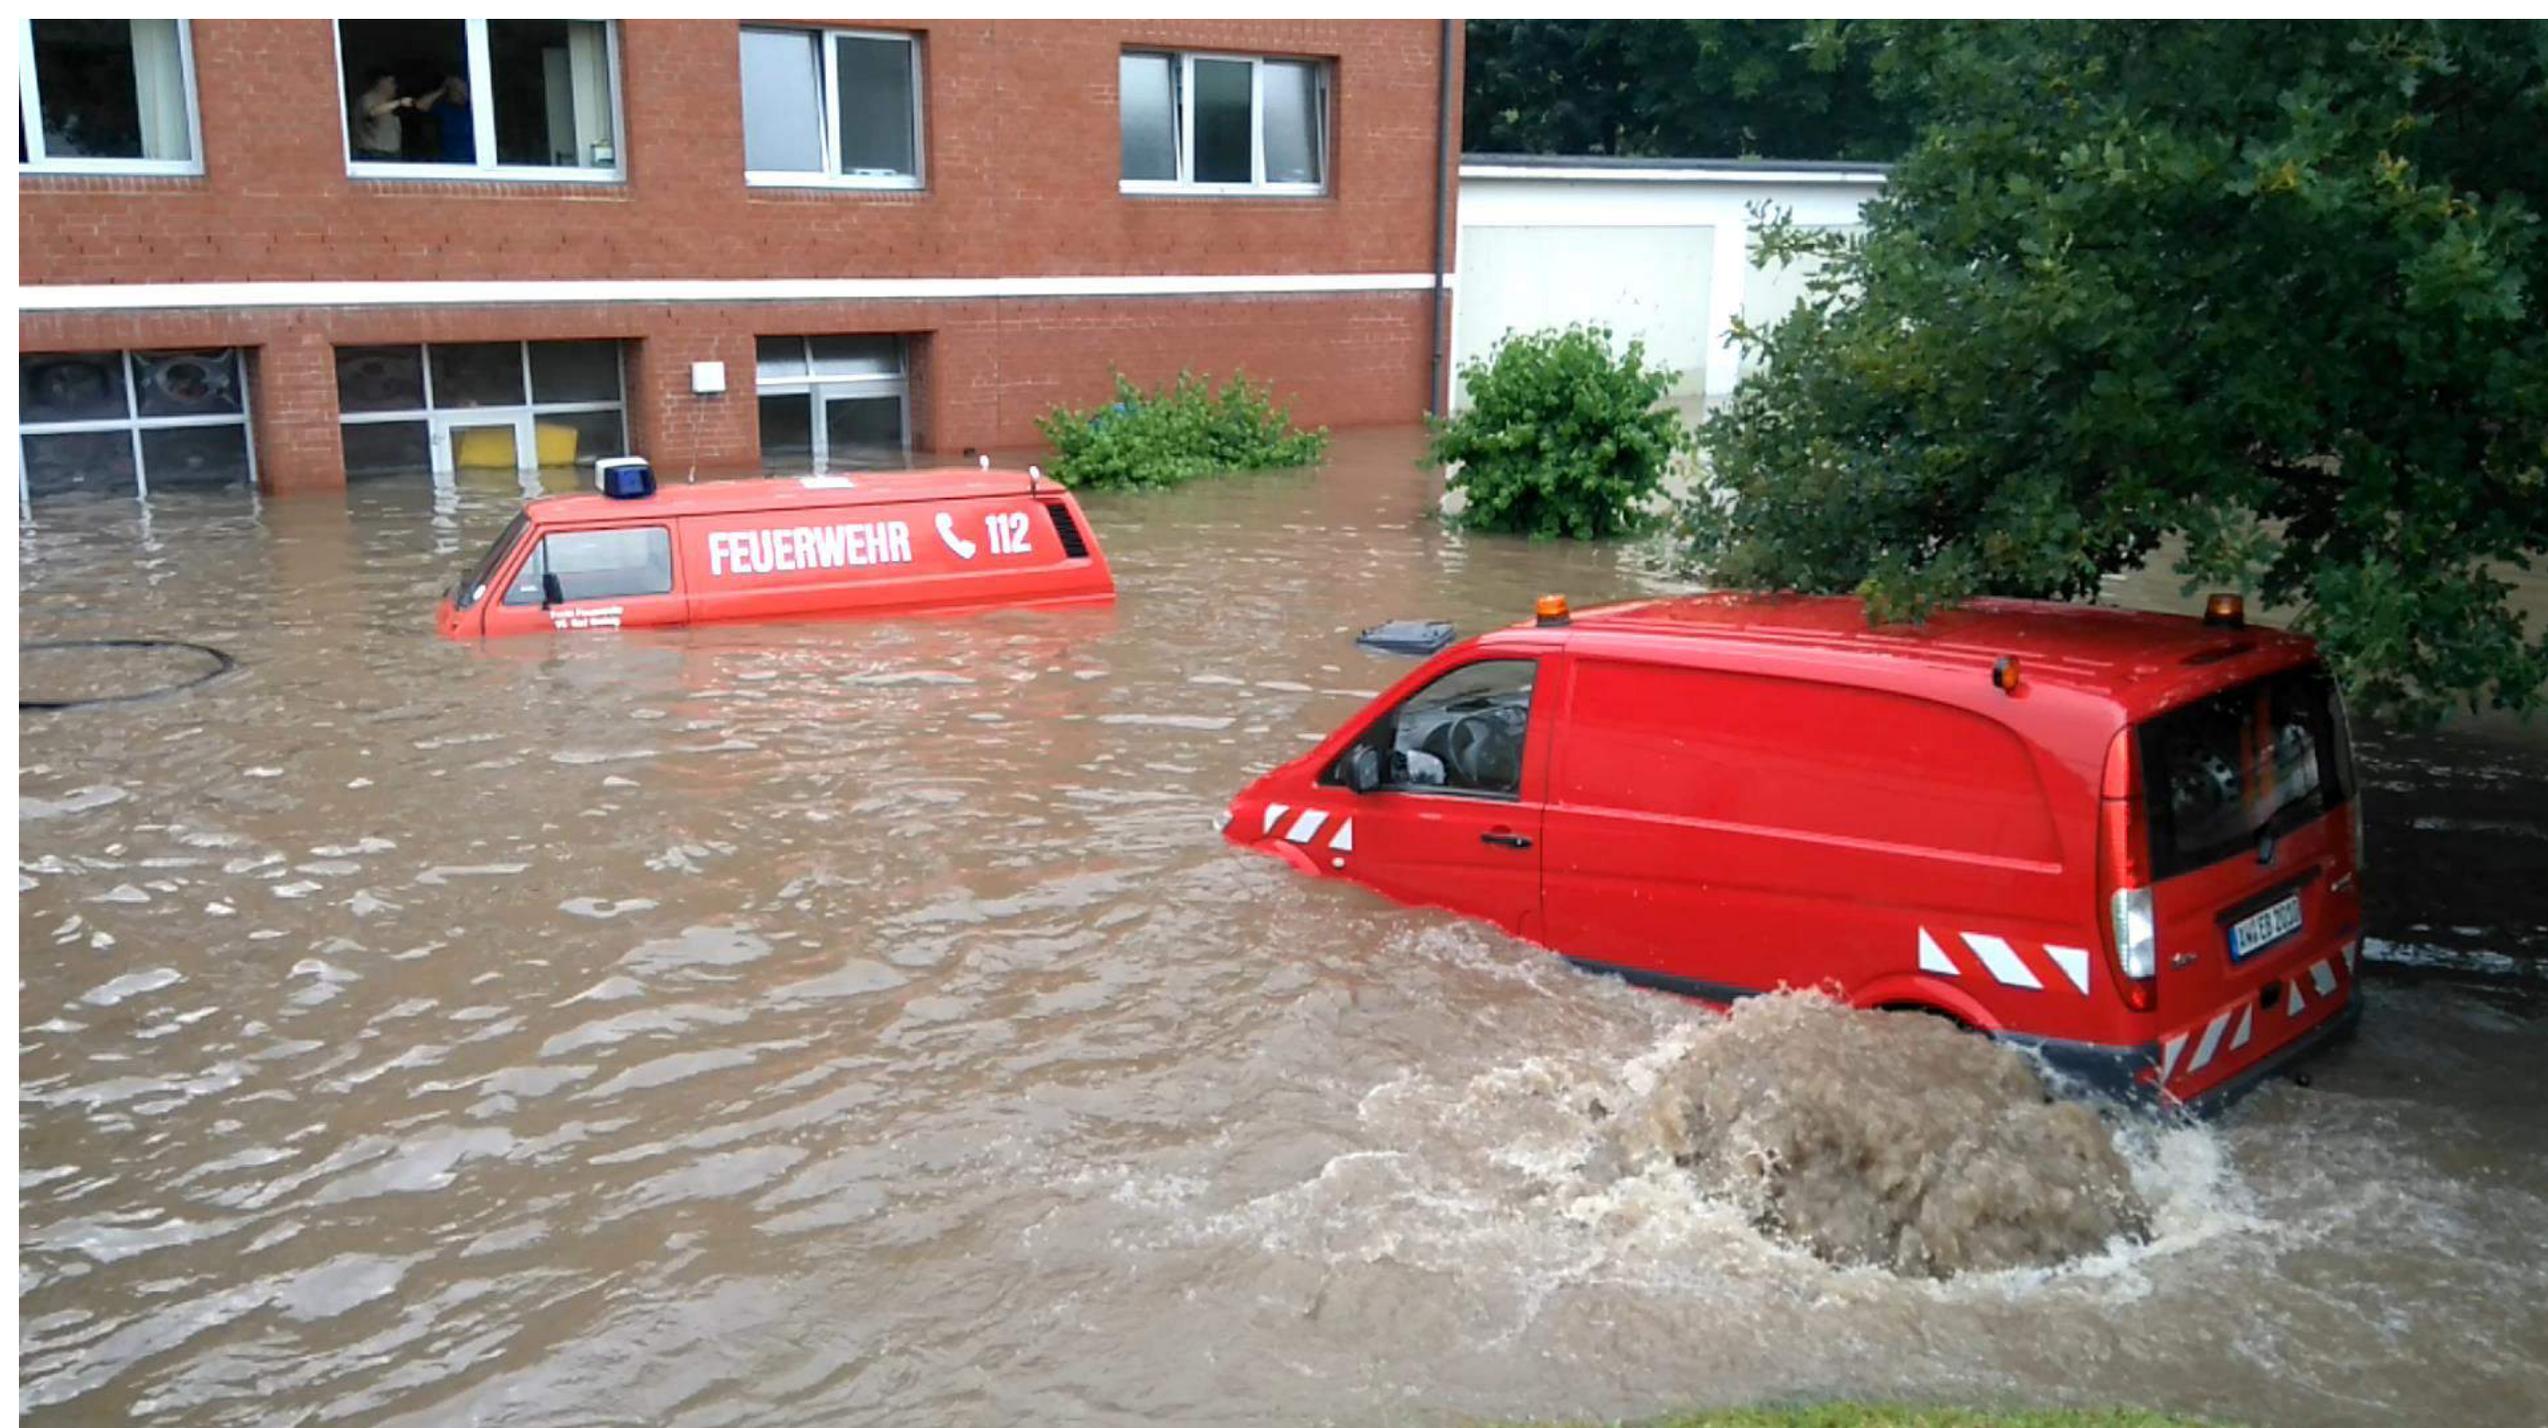
Hier ein Blick aus dem Betriebsgebäude.

Irgendwann ist jede Mulde mal voll und läuft über. So auch hier. Im hinteren Bereich zu sehen wo die Mulde überläuft und das Wasser sich in einem Straßenzug Ausbreitet. Das Feuerwehrfahrzeug stand parallel zur Wand.

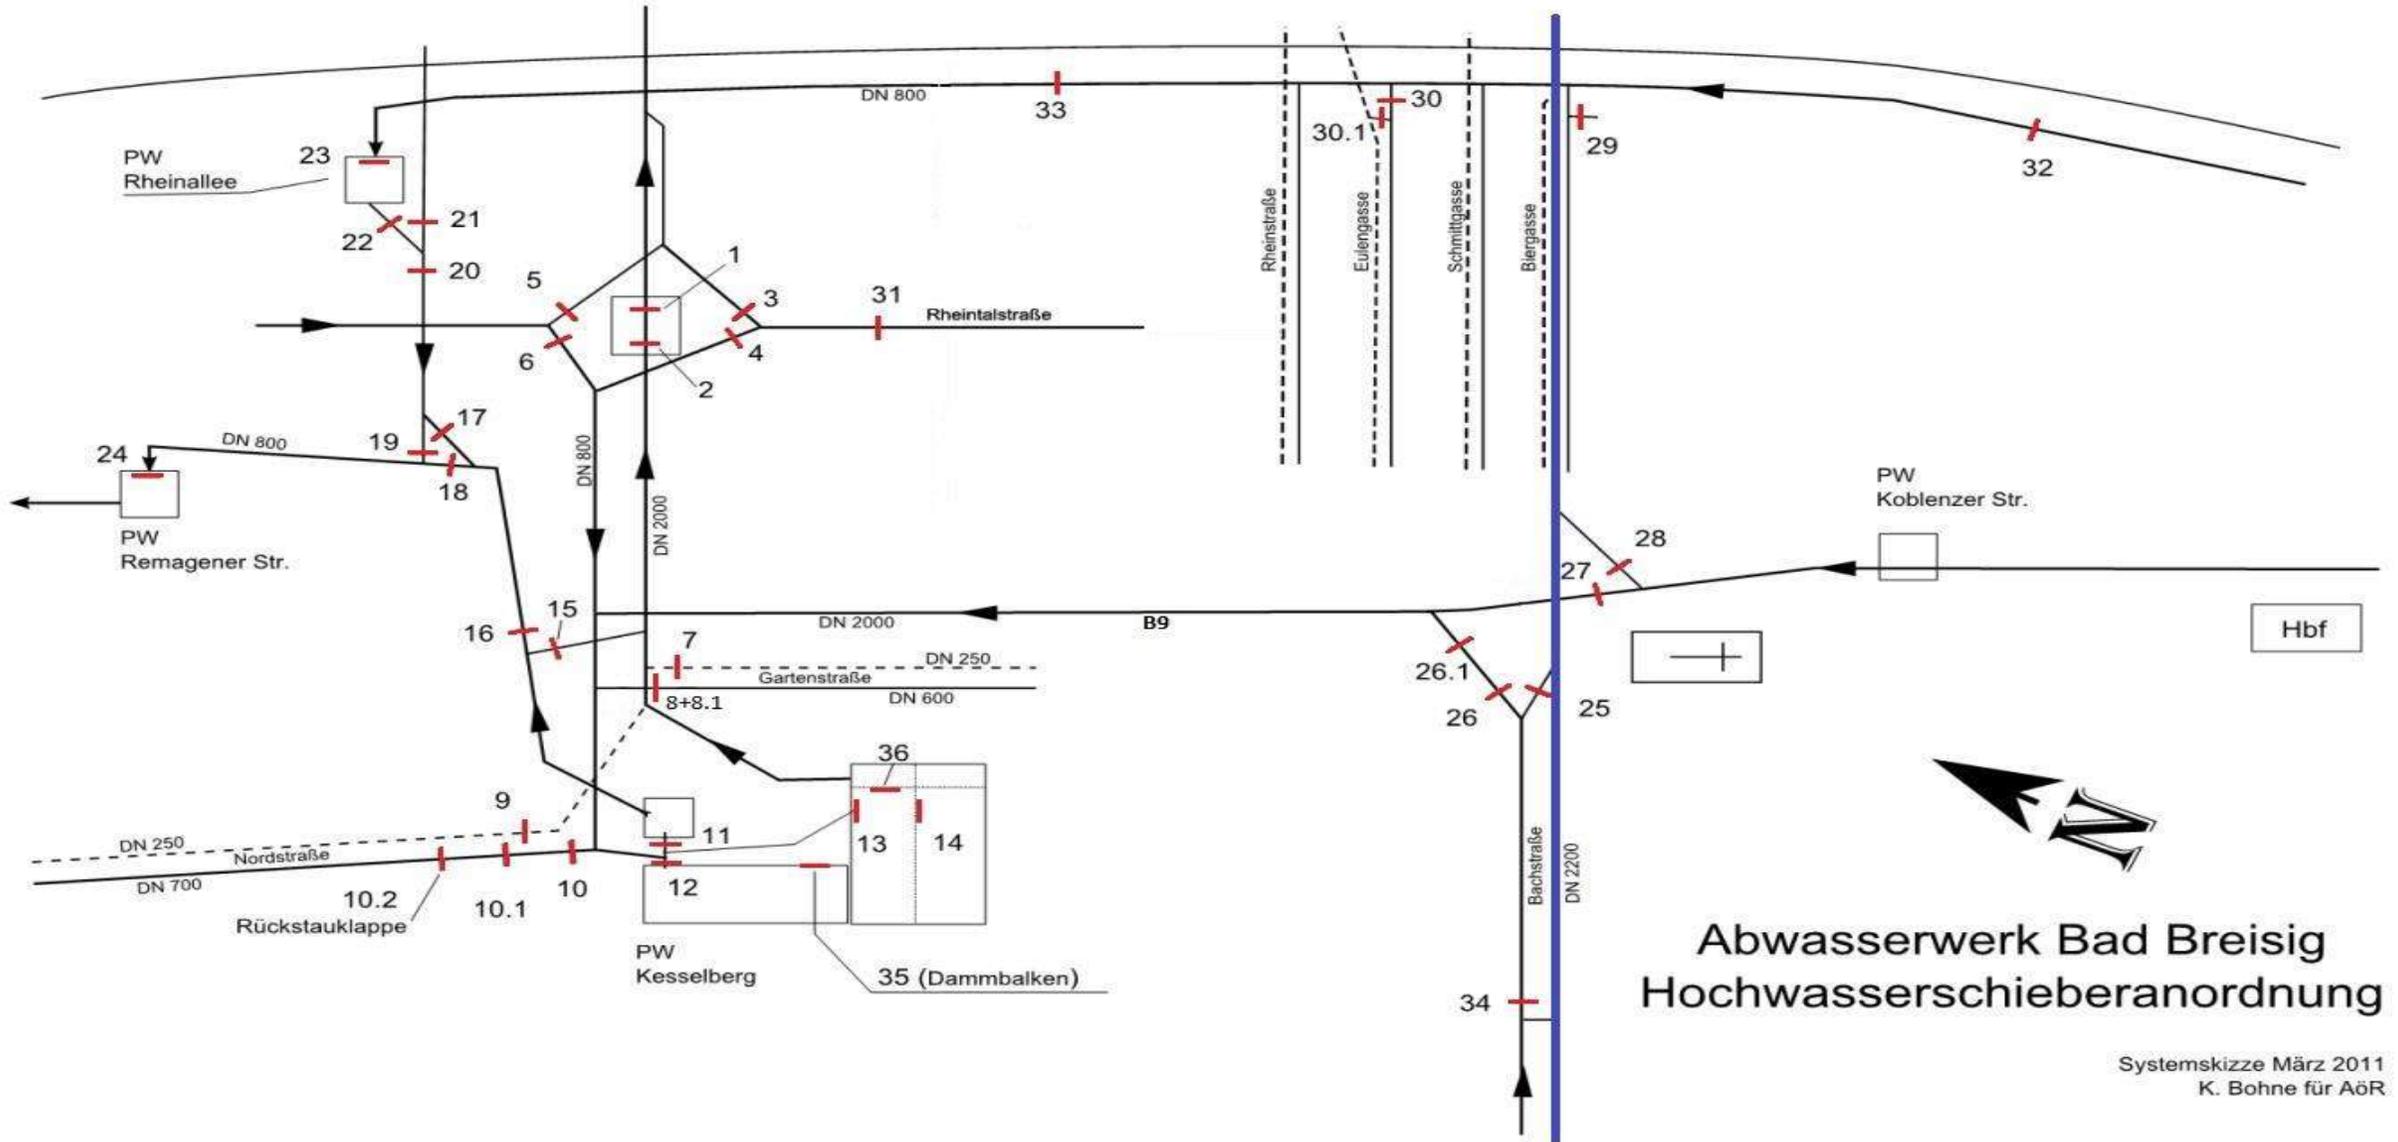
Abwasserwerk Bad Breisig Hochwasserschieberanordnung

Zur ersten Überlegung, die Wassermassen vor der Pumpstation in den Rhein abzuleiten, gibt es die Möglichkeit an der Kirche den Sammler zur Pumpstation abzuschiebern und einen Ablaufkanal in den Rhein zu öffnen. Da hier keine E-Antriebe für die Schieber vorhanden sind, müssen im Verkehrsbereich Betonabdeckungen geöffnet und die Schieber mit einem mobilen Schieberantrieb betätigt werden. Hierzu ist wiederum ein Notstromaggregat notwendig. Der Aufwand war zu groß und es wurde nach einer einfacheren Möglichkeit gesucht.

Letztendlich kam man zu dem Entschluss die Hochwasserschieber im Anlaufkanal des RÜB zu öffnen. Die Gefahr eines Rückstaus des Rheins war gering, da der Pegel des Rheins nur knapp über dem Punkt gelegen hat, an dem die Schieber geschlossen werden. Auch hatten wir zu diesem Zeitpunkt fallendes Rheinwasser. Bei steigendem Rheinpegel hätte es zu Problemen beim schließen der Schieber kommen können. Dann wäre die Variante 1 wohl doch die erste Wahl gewesen.

In der Nachbearbeitung sind weitere verschiedene Möglichkeiten der Entlastung überlegt worden. Diese Ereignis kann ja auch Auftreten, wenn die Rheinpegel es nicht zulässt die Hochwasserschieber zu öffnen. Daher werden jetzt die Schieber an der Kirche so umgebaut, dass die schweren Betonabdeckungen nicht mehr Geöffnet werden müssen. Dazu werden die Schiebergestänge so umgebaut, dass diese durch eine Schieberkappe leicht zugänglich sind. Es wurde eine neues moderneres Notstromaggregat angeschafft, welches auch von einer Person alleine bewegt werden kann.

Die Gefahr eines Rückstaus an dieser Stelle ist sehr gering, da zwischen dem Abwasserkanal und Ableitungskanal einen Höhenunterschied von über 5 m ist. Es sind weitere Entlastungsmaßnahmen in der Planung, die nicht nur bei einem solchen Ereignis sinnvoll sind.

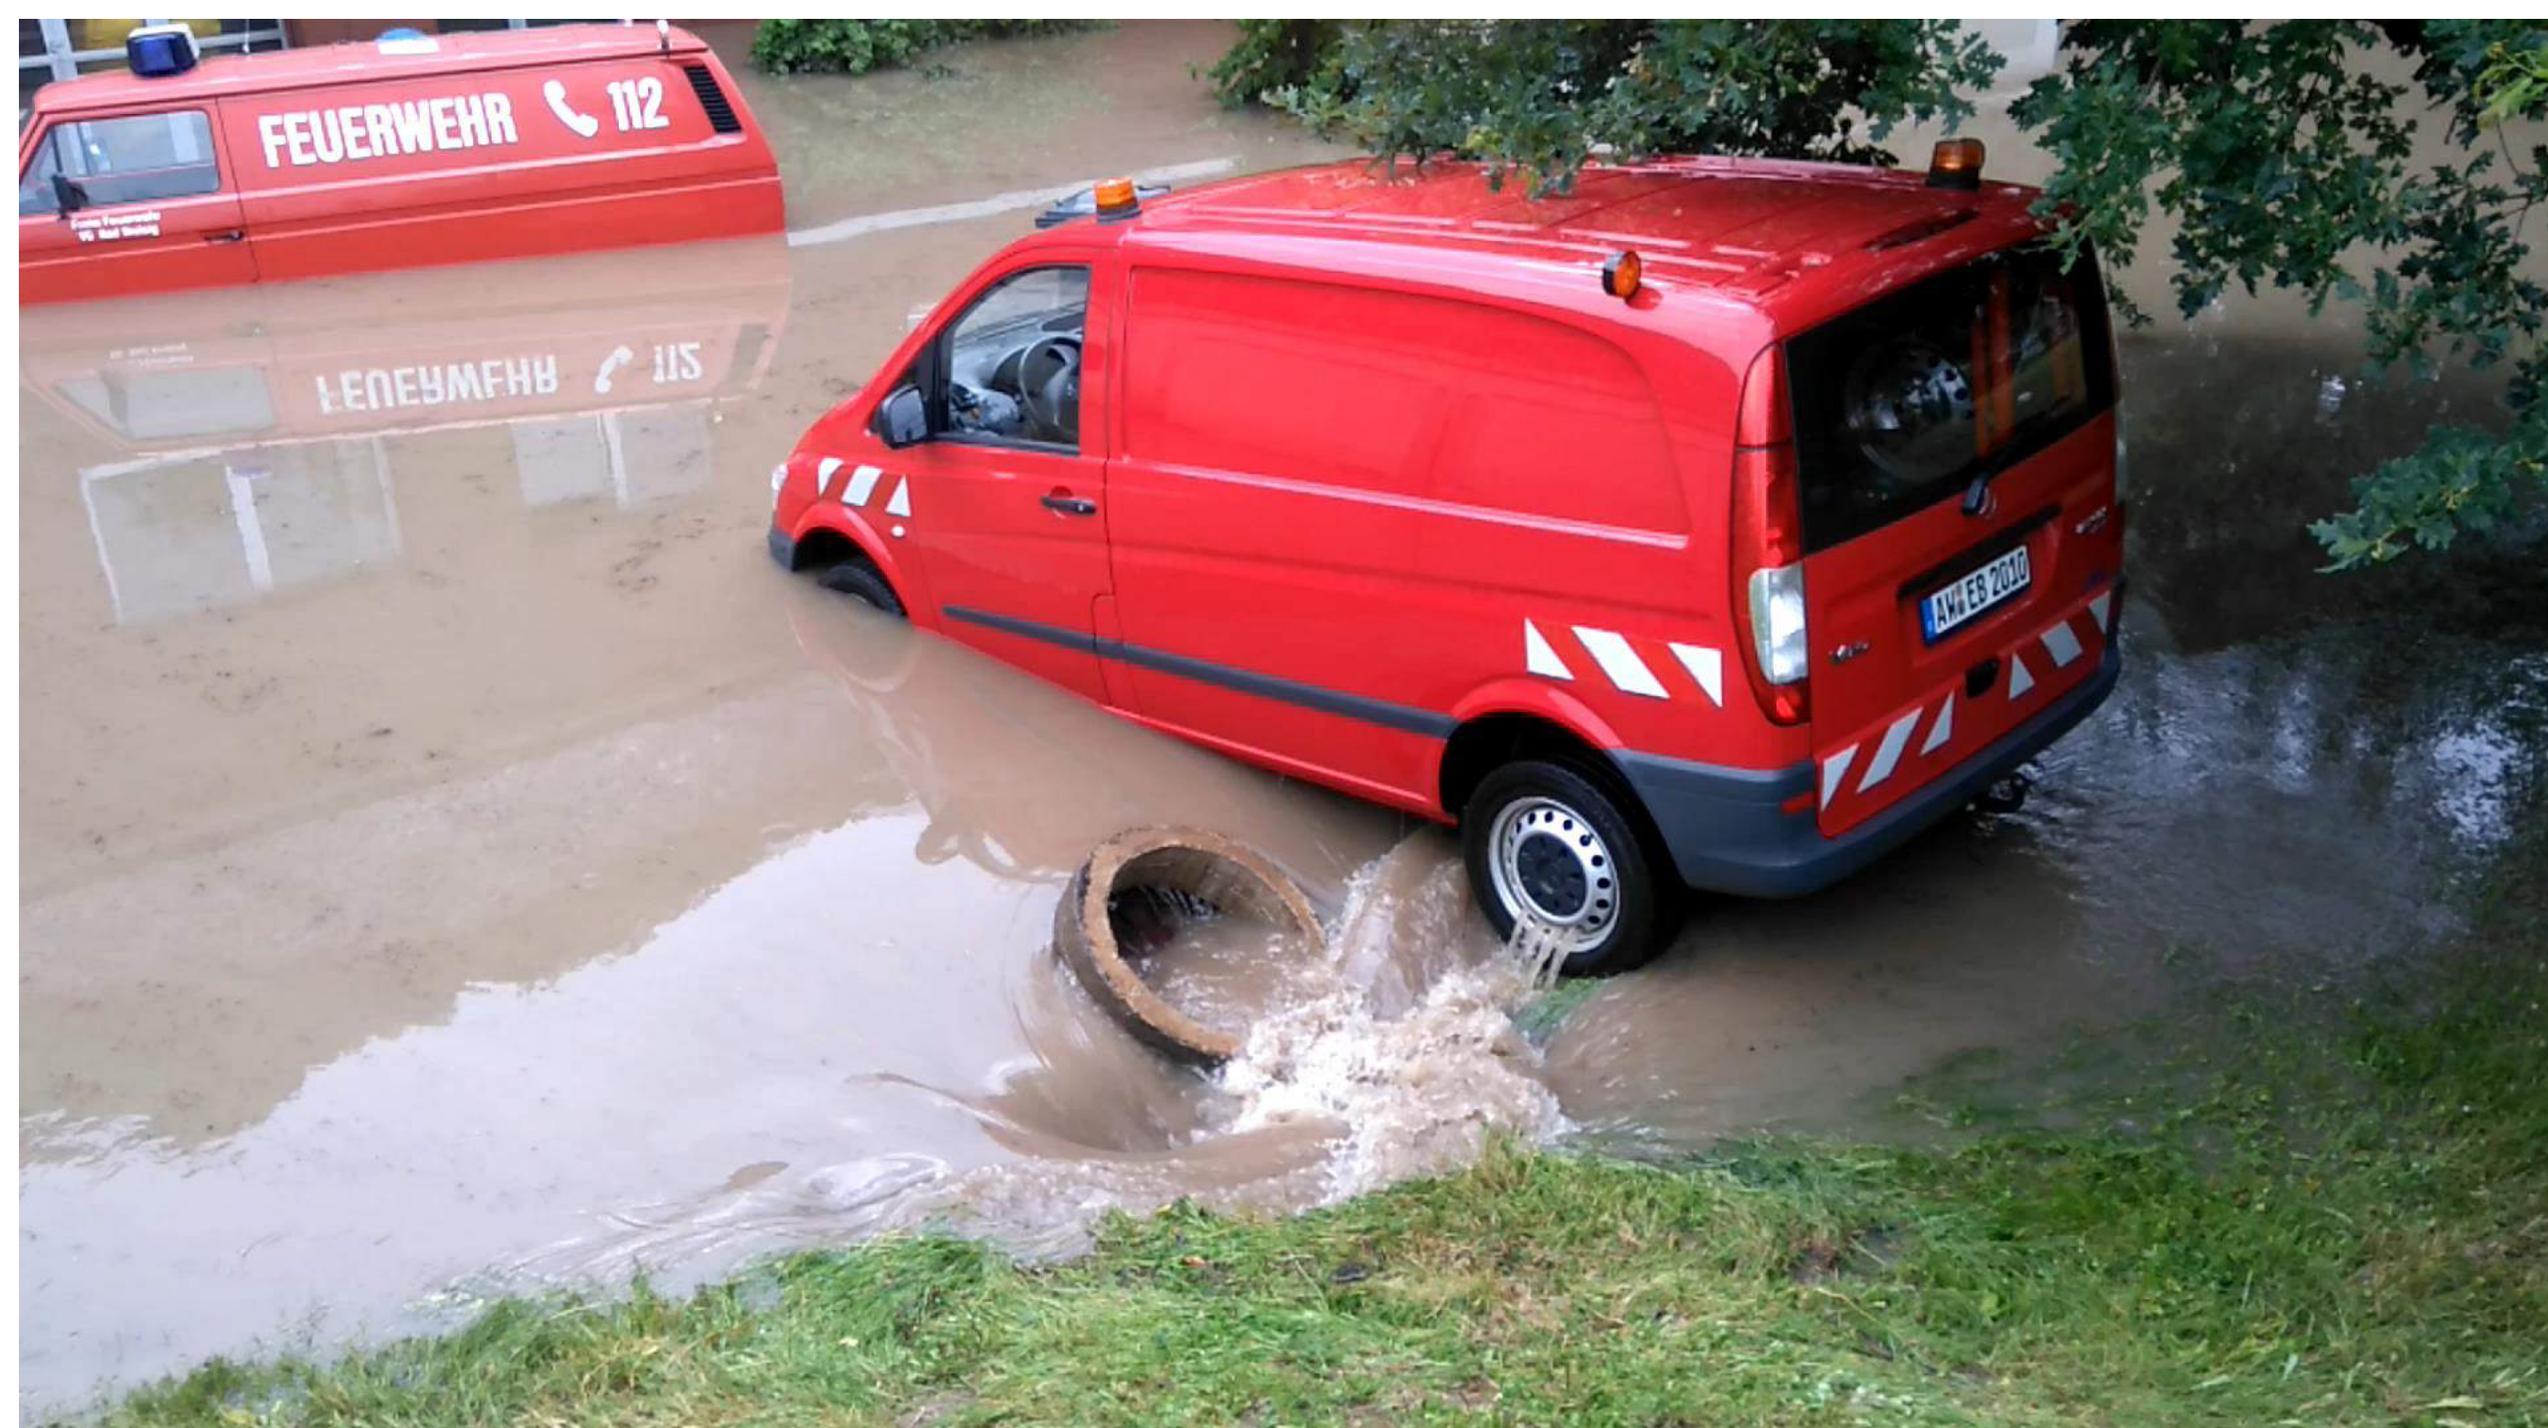
Hier die Auswirkungen.

Gut zu sehen, wie die Schachtabdeckung durch die Kraft weggedrückt worden ist. Das Wasser konnte durch das öffnen wie frei in den Rhein abfließen. Auch 3.500 l/s.
