Simulation von Kanalnetzen

Erweiterte Generalentwässerungs- planung der Stadt Jena

3. Fortschreibung Generalentwässerungsplan Jena

GEP- Generalentwässerungsplan

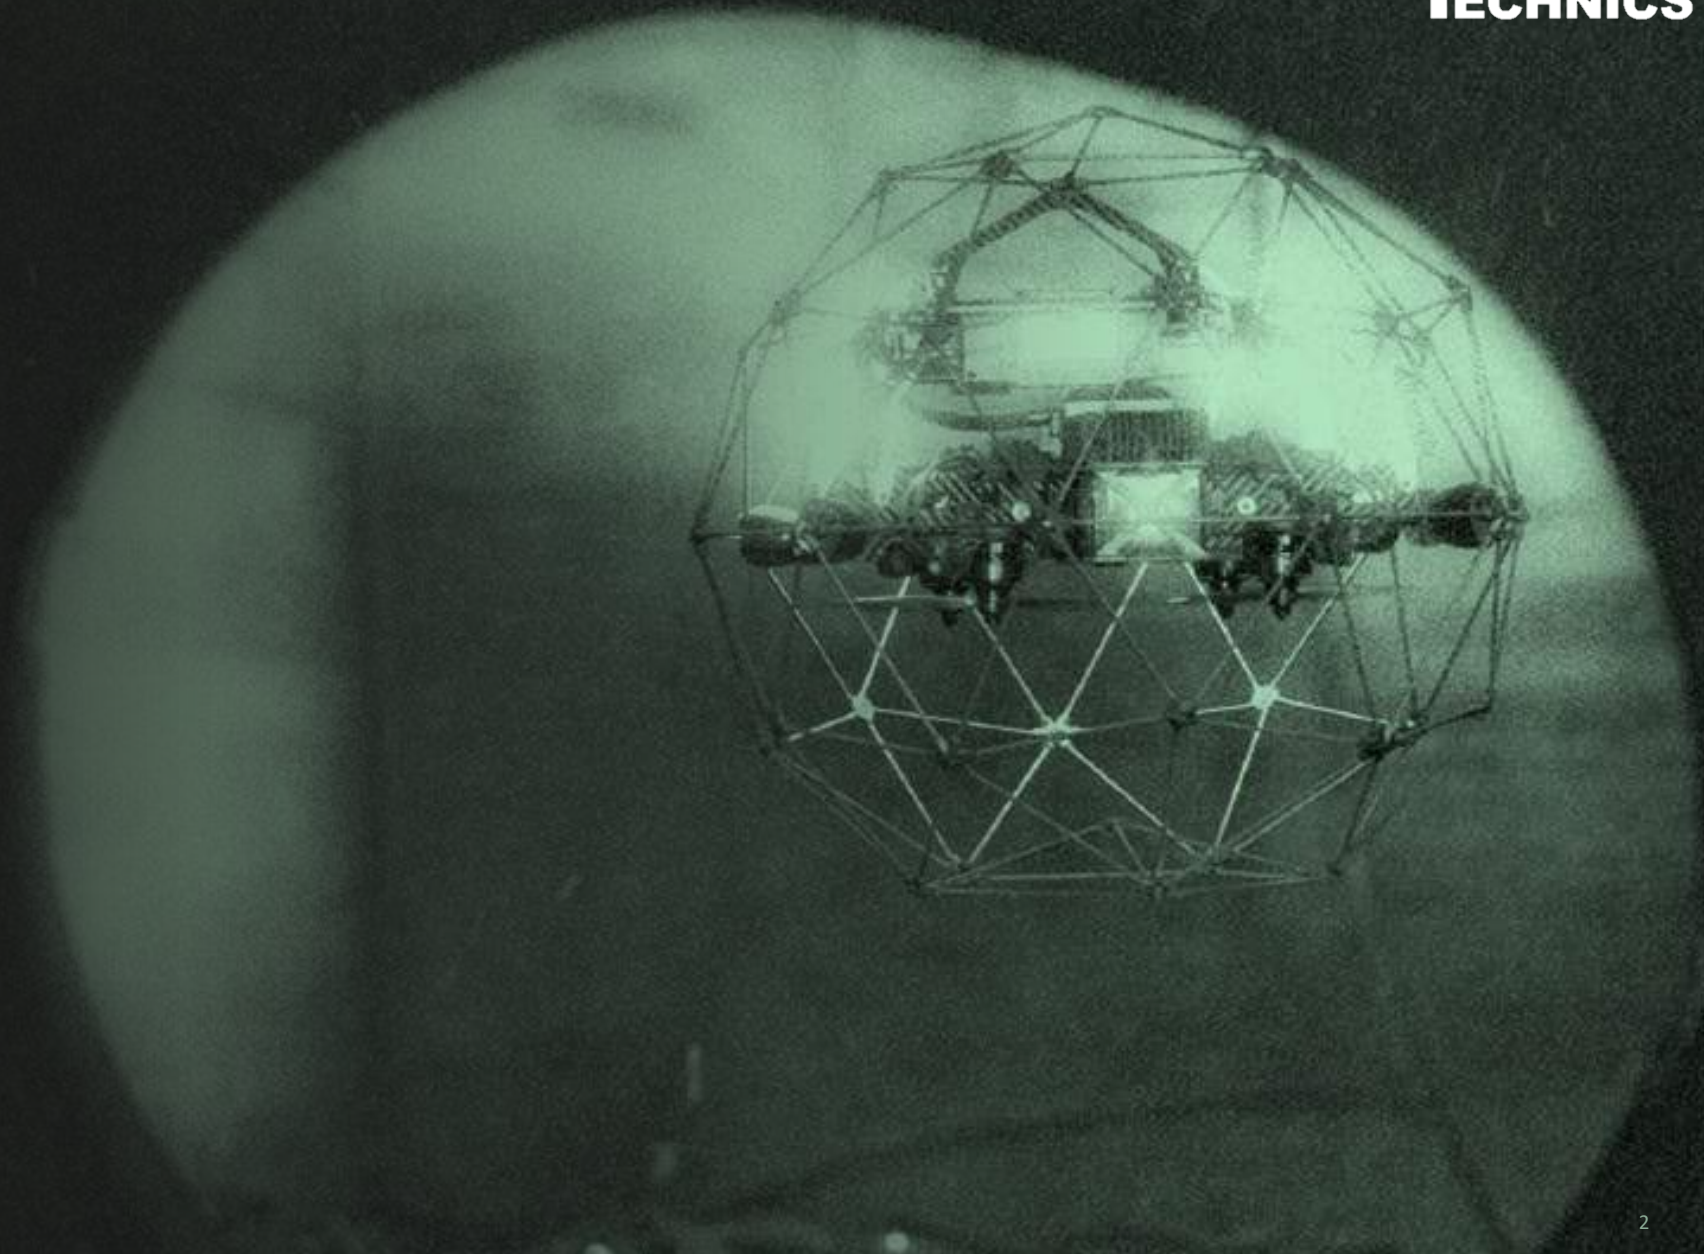
Technische Fahrzeugdaten

Einstiegsöffnung	600 mm	600 mm
Inspektionsweite	600 mm	mind. 1.200 mm ¹
Kamerasystem	Bis zu vier 4K Kameras	4K Kamera (180° schwenkbar), Wärmebild Kamera
Beleuchtung	LED	10 K Lumen, einstellbar, staubdicht
Temperatur		-10°C bis +50°C
Fließgeschwindigkeit/ Wind	min 0,5 m/s	bis ~ 3 m/s

¹ Diese Nennweite ist möglich, wenn der Kanal wasserfrei ist. Die tatsächlich mögliche Nennweite hängt von weiteren Faktoren ab (Füllstand, Fließgeschwindigkeit). In grenzwertigen Situationen lässt sich das ggf. erst vor Ort final feststellen.

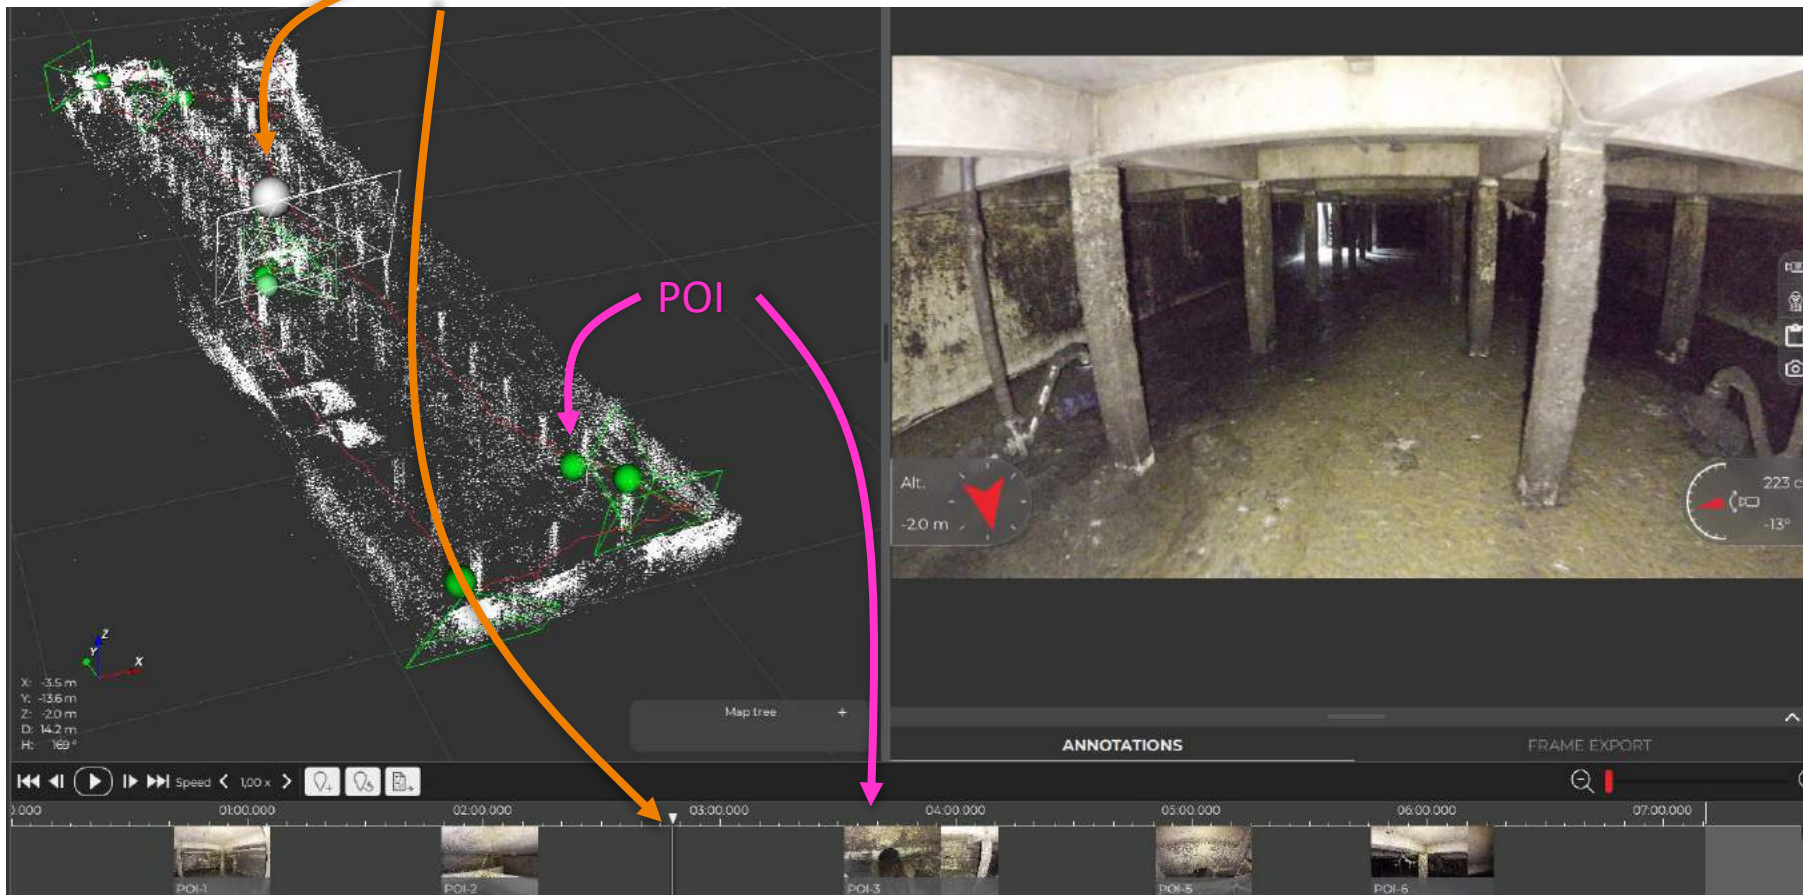
Punktwolken

Position der Drohne

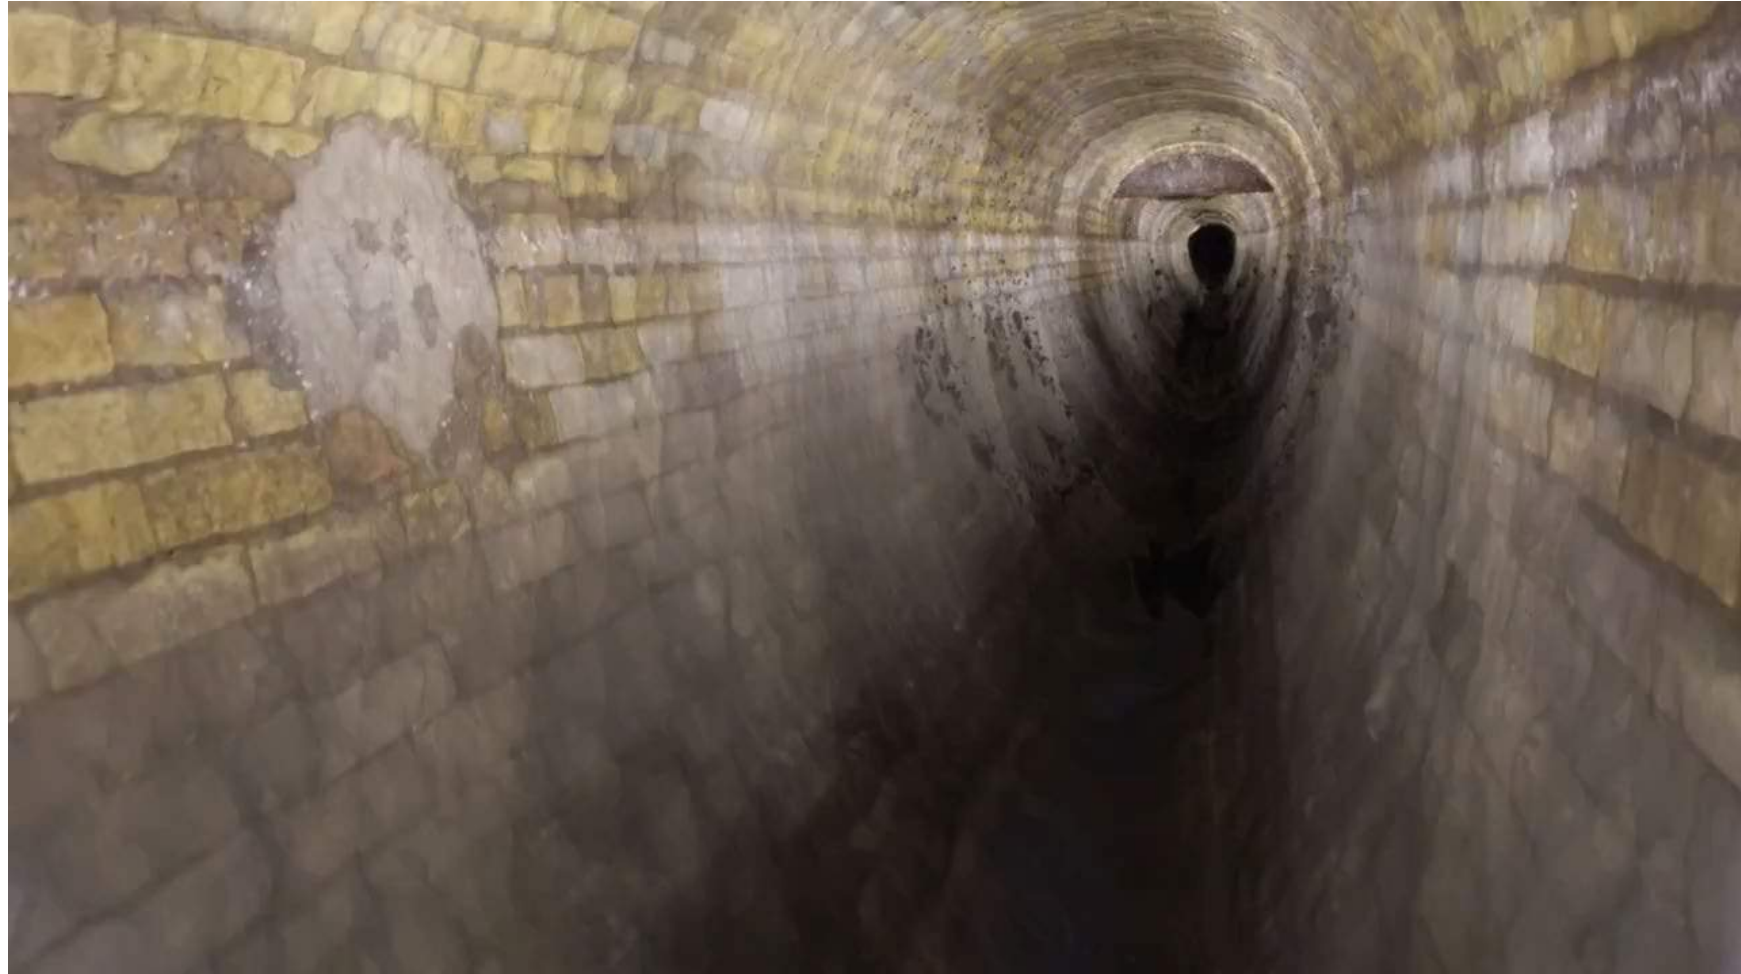
Modell Stauraumkanal öffnen

Photogrammetrische Modelle möglich!

In dem Video sehen Sie zwei photogrammetrische Modelle: Der Stauraumkanal, der auf der vorherigen Folie gezeigt wurde und ein Trennbauwerk.

Die Erstellung eines solchen Modells ist wesentlich aufwendiger als die einer Punktwolke. Je nach Detailgrad muss enger befliegen werden und die Berechnung dauert über 12 Stunden.
